# 両総農業水利事業山武東部支線機場網場設置工事

## 完成図書

ゼニヤ海洋サービス株式会社

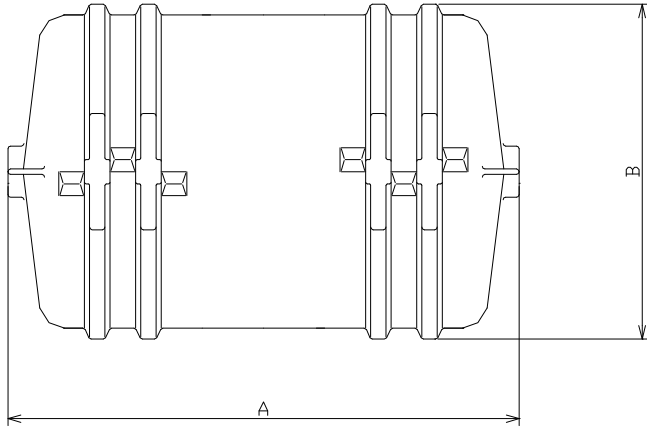
作番	工事名称						検査員				
	両総農業水利事業山武東部支線機場網場設置工事						自主：森田 社内：山中 立会：				
図面番号	製品名称						検査結果				
	フロート						外観：合格 寸法：合格				
製作数：2ヶ						単位：mm

記号	測定箇所	設計値	測定結果						許容差	摘要	
			自主検査		社内検査		立会確認				
			測定値	誤差	測定値	誤差					
A	全長	1000	1000	0	1000	0			±10.0		
B	直径	620	625	+5.0	620	0			±6.2		
外	損傷の有無		判定	社内：無 立会：	目視により部材の損傷が無いことを確認する。						
観	変色の有無		判定	社内：無 立会：	目視により変色が無いことを確認する。

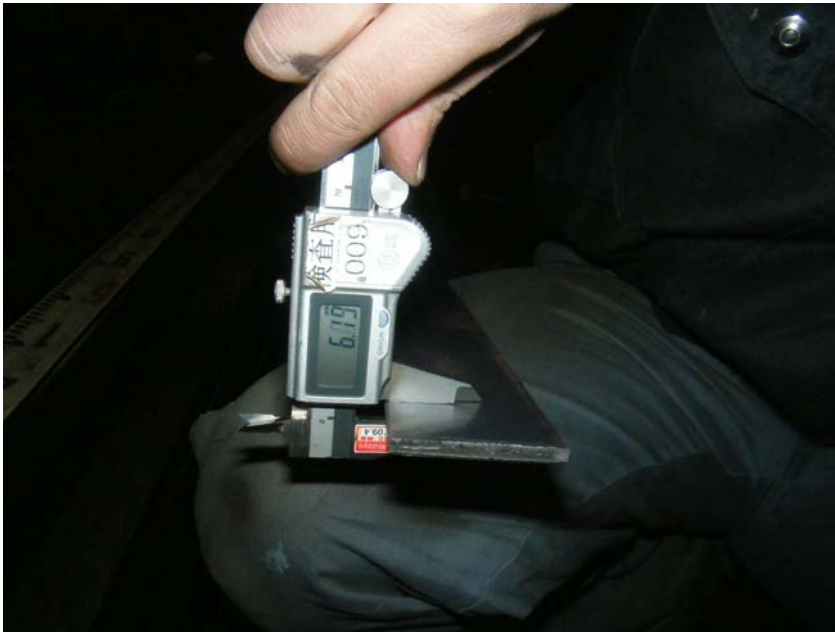
【写真タイトル】材料検  
査  
【写真 - 大分類】工事  
【写真区分】使用材料写  
真  
【工種】製作工  
【種別】ビーム  
【細別】FB50×6  
【工種区分予備】フロー  
トバンド  
設計値6  
実測値6.19

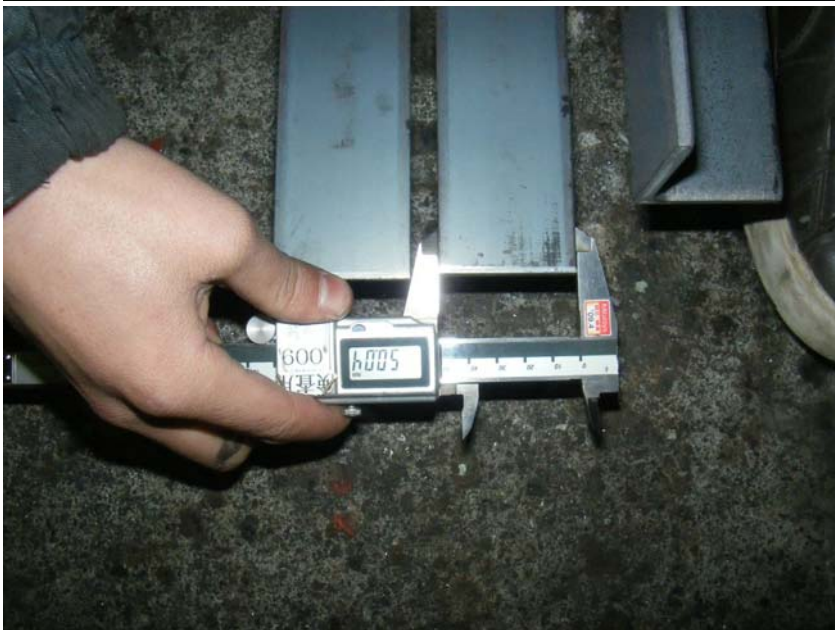
【写真タイトル】材料検  
査  
【写真 - 大分類】工事  
【写真区分】使用材料写  
真  
【工種】製作工  
【種別】ビーム  
【細別】FB50×6  
【工種区分予備】フロー  
トバンド  
設計値50  
実測値50.04

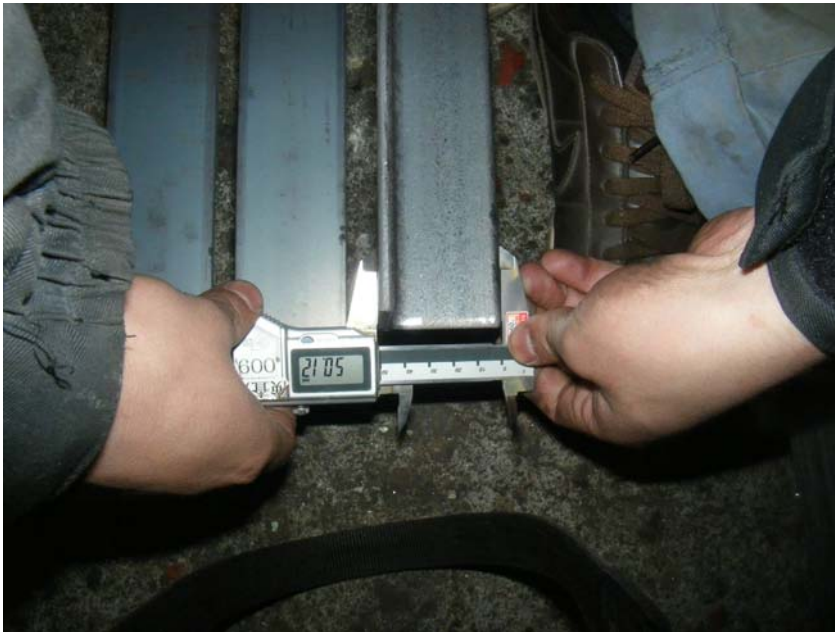
【写真タイトル】材料検査  
【写真 - 大分類】工事  
【写真区分】使用材料写真

【工種】製作工  
【種別】ビーム  
【細別】L50×50×6  
【工種区分予備】係船ビーム、フロートバンド  
設計値50  
実測値50.12

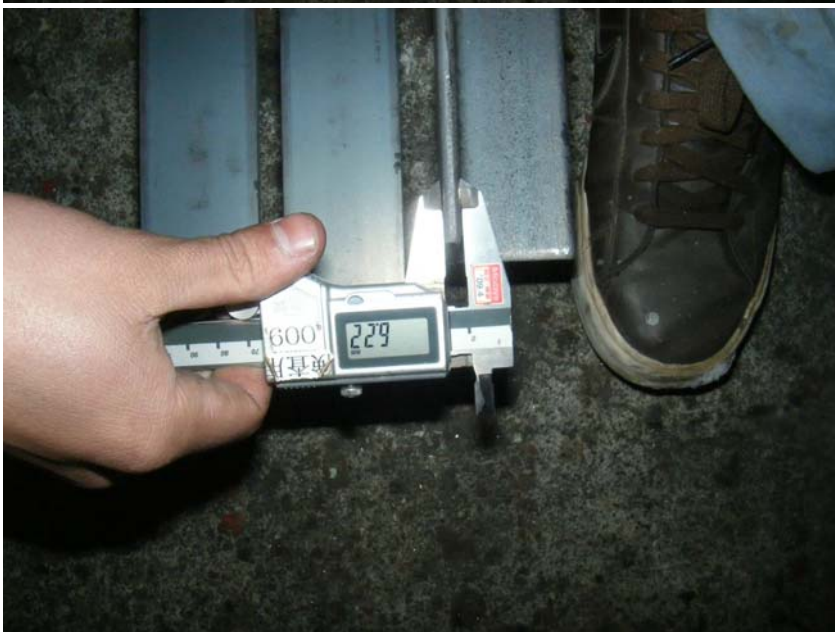
【写真タイトル】材料検査  
【写真 - 大分類】工事  
【写真区分】使用材料写真

【工種】製作工  
【種別】ビーム  
【細別】L50×50×6  
【工種区分予備】係船ビーム、フロートバンド  
設計値6  
実測値6.22

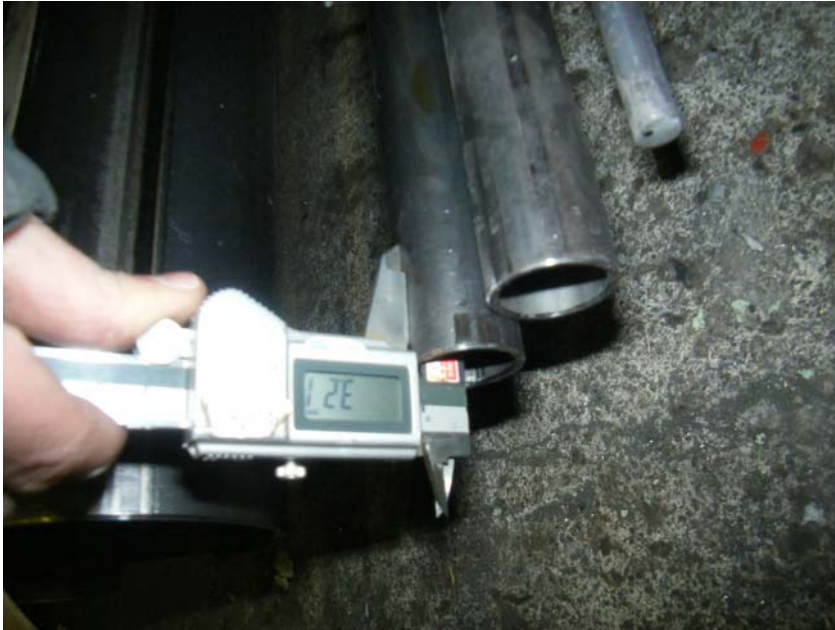
【写真タイトル】材料検  
査  
【写真 - 大分類】工事  
【写真区分】使用材料写  
真  
【工種】製作工  
【種別】ビーム  
【細別】25A  
【工種区分予備】設計値3  
実測値3.21

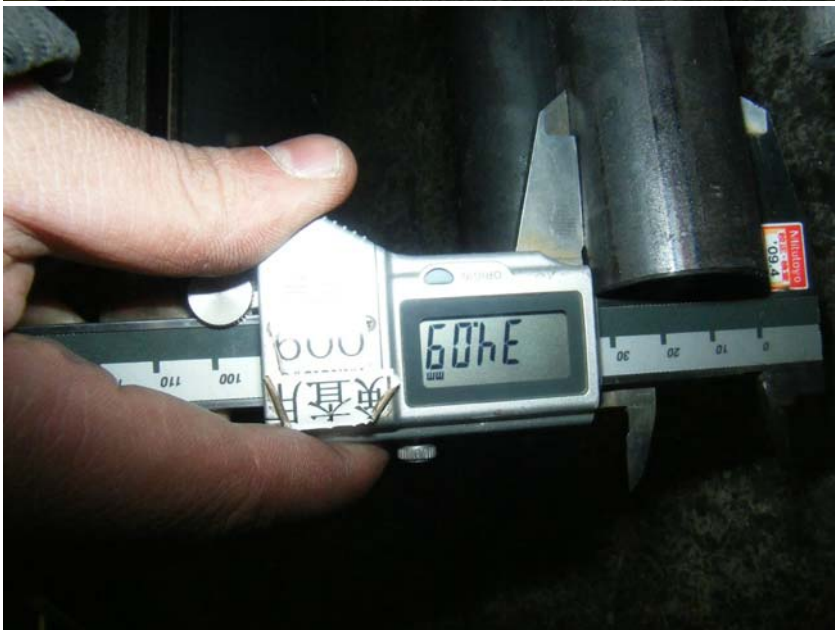
【写真タイトル】材料検  
査  
【写真 - 大分類】工事  
【写真区分】使用材料写  
真  
【工種】製作工  
【種別】ビーム  
【細別】25A  
【工種区分予備】設計値3  
4  
実測値34.09

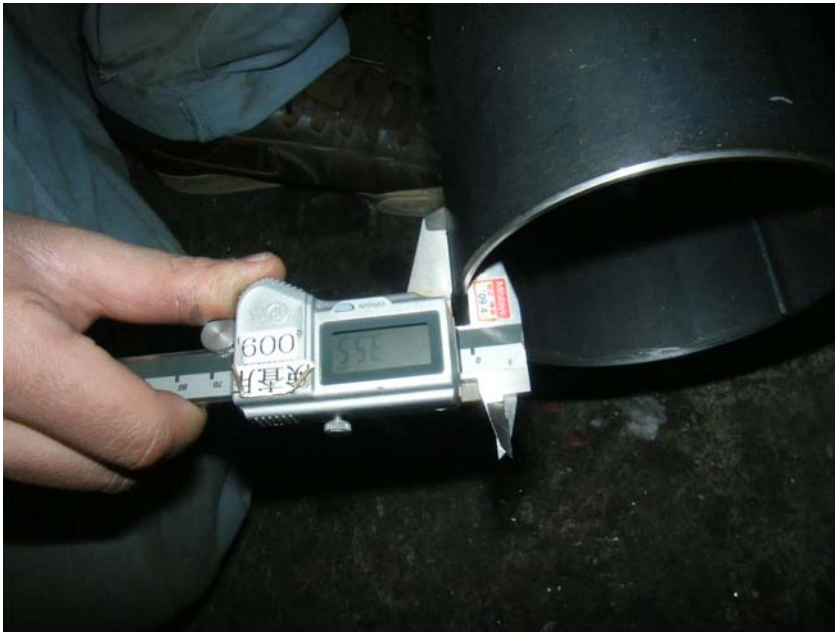
【写真タイトル】材料検  
査  
【写真 - 大分類】工事  
【写真区分】使用材料写  
真  
【工種】製作工  
【種別】ビーム  
【細別】φ114.3×3.5  
【工種区分予備】設計値3  
実測値3.55

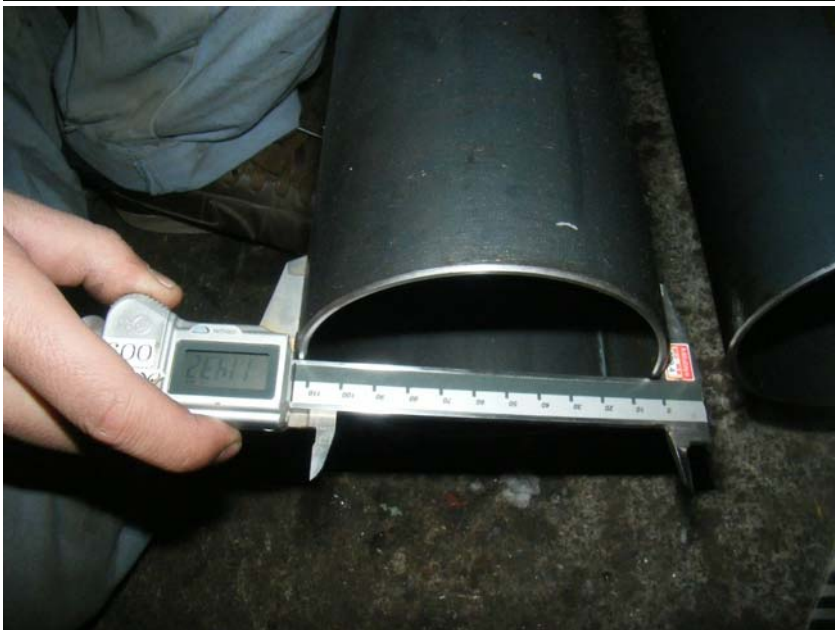
【写真タイトル】材料検  
査  
【写真 - 大分類】工事  
【写真区分】使用材料写  
真  
【工種】製作工  
【種別】ビーム  
【細別】φ114.3×3.5  
【工種区分予備】設計値1  
14.3  
実測値114.32

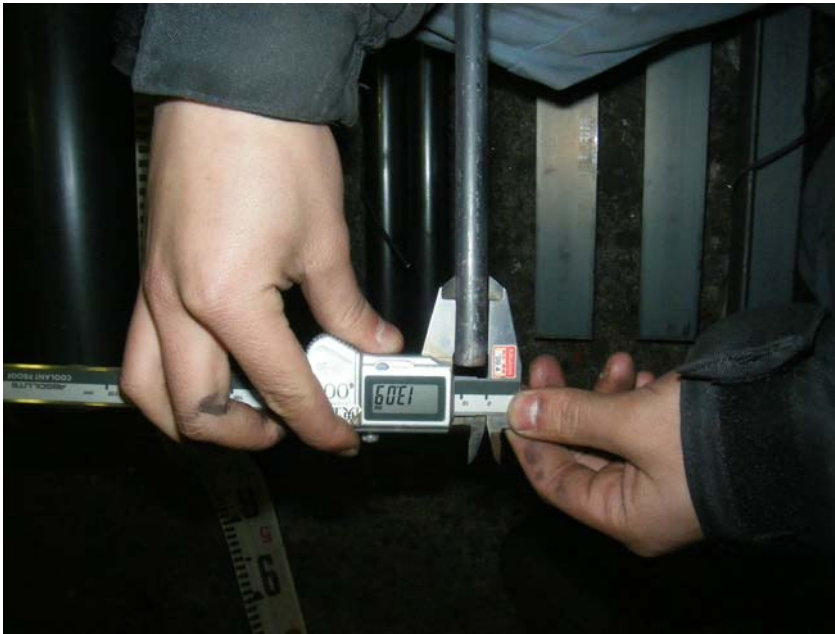
【写真タイトル】材料検  
査  
【写真 - 大分類】工事  
【写真区分】使用材料写  
真  
【工種】製作工  
【種別】ビーム  
【細別】φ13  
【工種区分予備】設計値1  
3  
実測値13.09

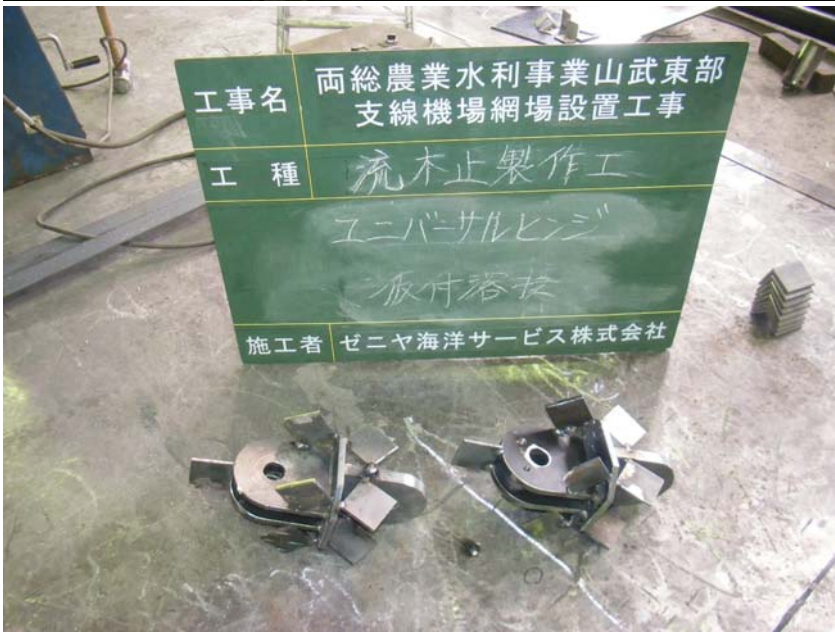
【写真タイトル】仮付溶  
接  
【写真 - 大分類】工事  
【写真区分】施工状況写  
真  
【工種】製作工  
【種別】ビーム  
【細別】ユニバーサルピ  
ンジ

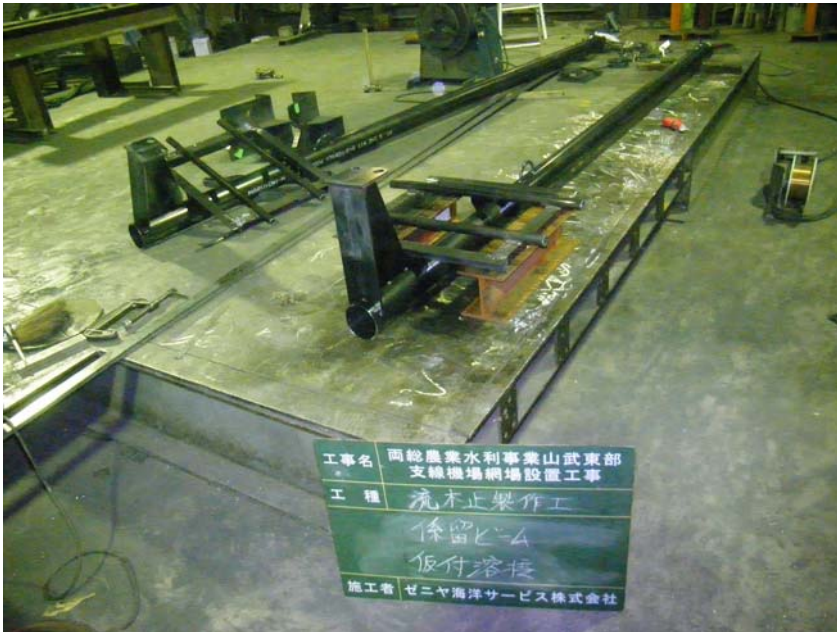
【写真タイトル】仮付溶接  
 【写真 - 大分類】工事  
 【写真区分】施工状況写  
 真  
 【工種】製作工  
 【種別】ビーム  
 【細別】係留ビーム

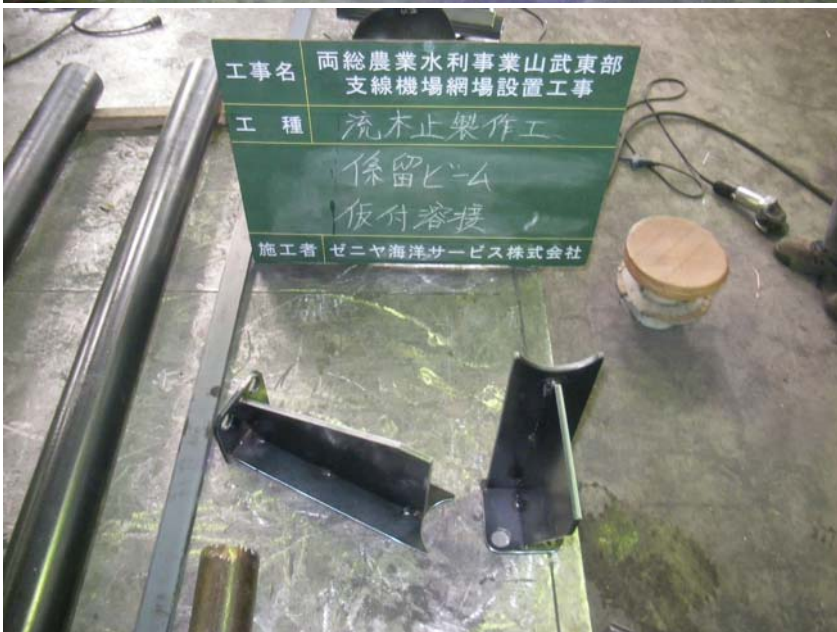
【写真タイトル】仮付溶接  
 【写真 - 大分類】工事  
 【写真区分】施工状況写  
 真  
 【工種】製作工  
 【種別】ビーム  
 【細別】係留ビーム

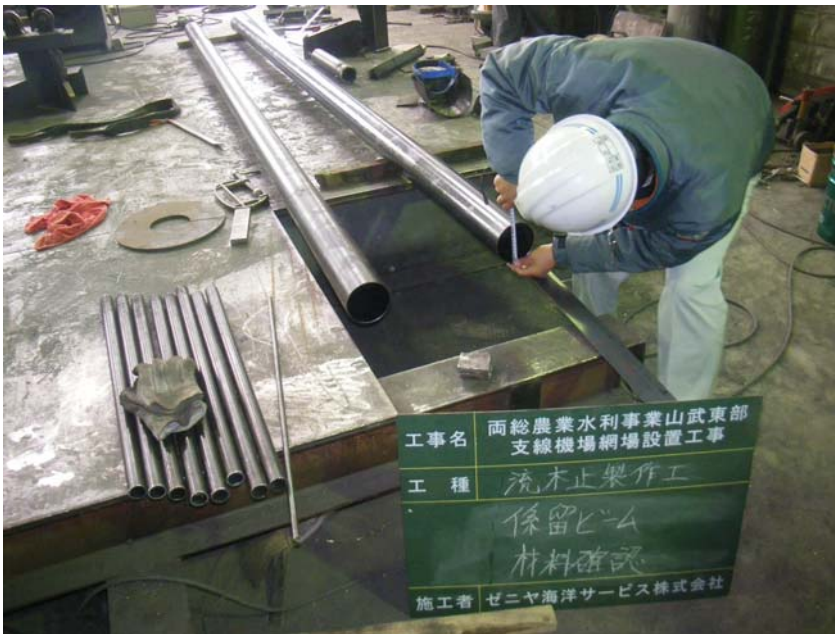
【写真タイトル】仮付溶接  
 【写真 - 大分類】工事  
 【写真区分】施工状況写真  
 【工種】製作工  
 【種別】ビーム  
 【細別】係留ビーム

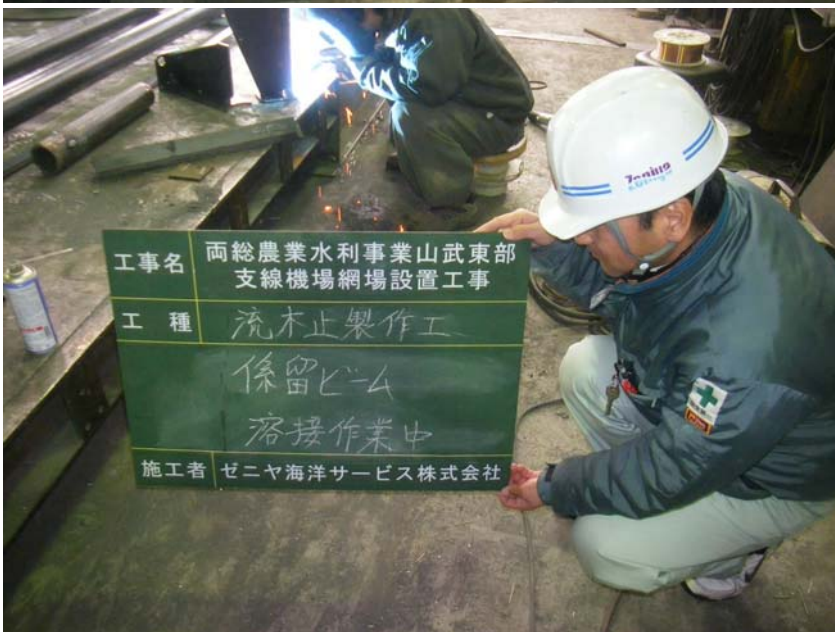
【写真タイトル】仮付溶接  
 【写真 - 大分類】工事  
 【写真区分】施工状況写真  
 【工種】製作工  
 【種別】ビーム  
 【細別】係留ビーム

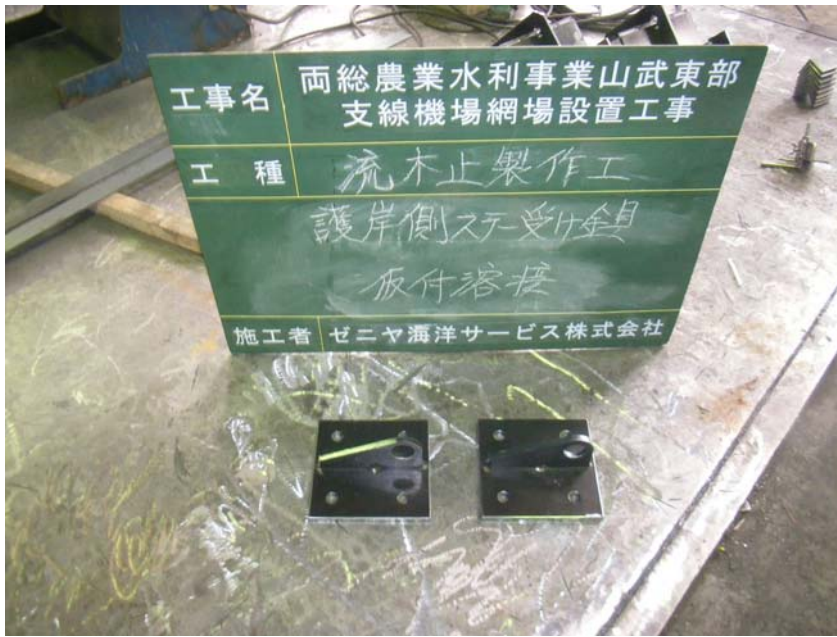
【写真タイトル】仮付溶接  
 【写真 - 大分類】工事  
 【写真区分】施工状況写真  
 【工種】製作工  
 【種別】ビーム  
 【細別】護岸側ステー受け金具

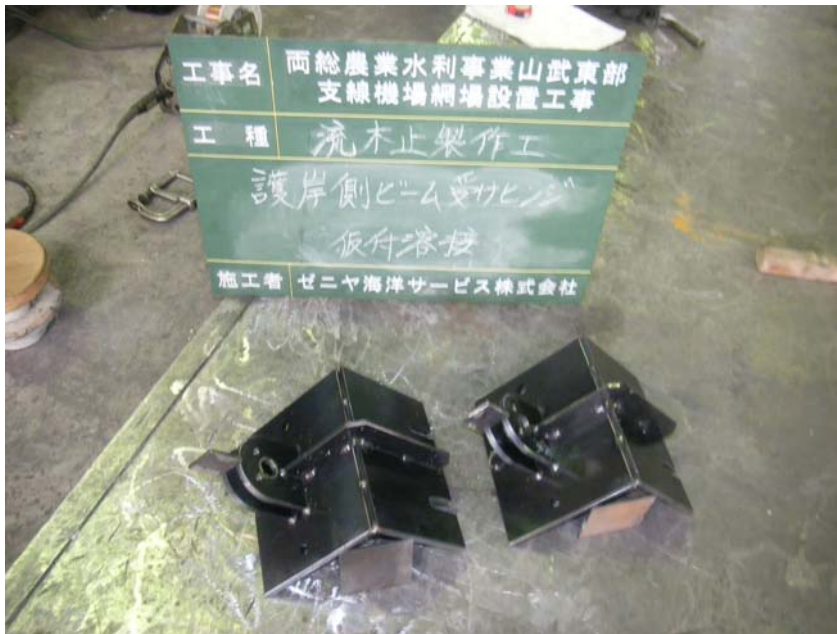
【写真タイトル】仮付溶接  
 【写真 - 大分類】工事  
 【写真区分】施工状況写真  
 【工種】製作工  
 【種別】ビーム  
 【細別】護岸側ビーム受けヒンジ

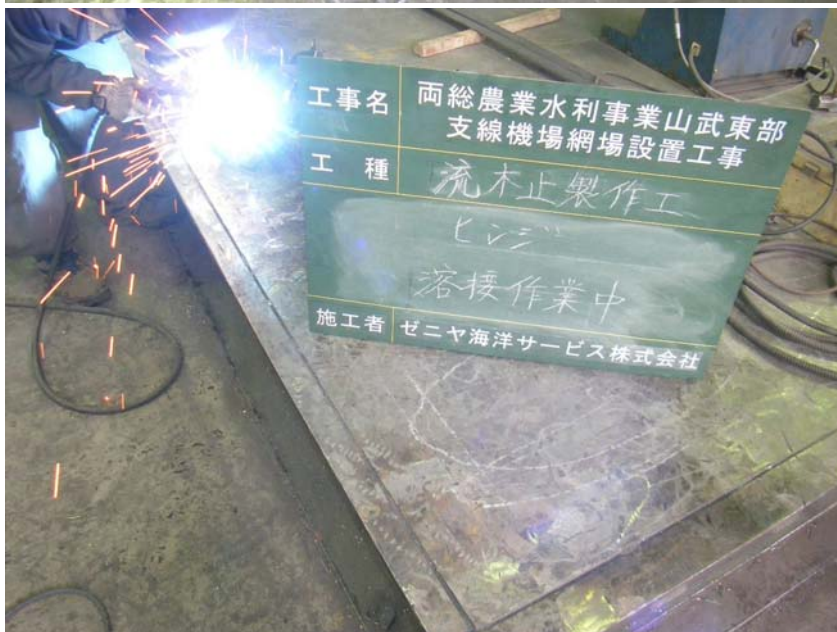
【写真タイトル】溶接作業中  
 【写真 - 大分類】工事  
 【写真区分】施工状況写真  
 【工種】製作工  
 【種別】ビーム  
 【細別】ヒンジ

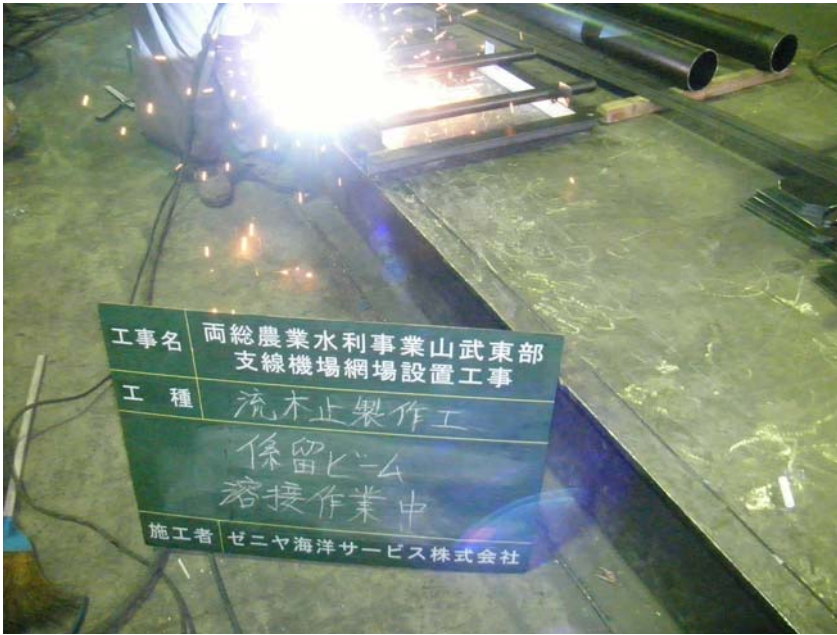
【写真タイトル】溶接作業中  
 【写真 - 大分類】工事  
 【写真区分】施工状況写真  
 【工種】製作工  
 【種別】ビーム  
 【細別】係留ビーム

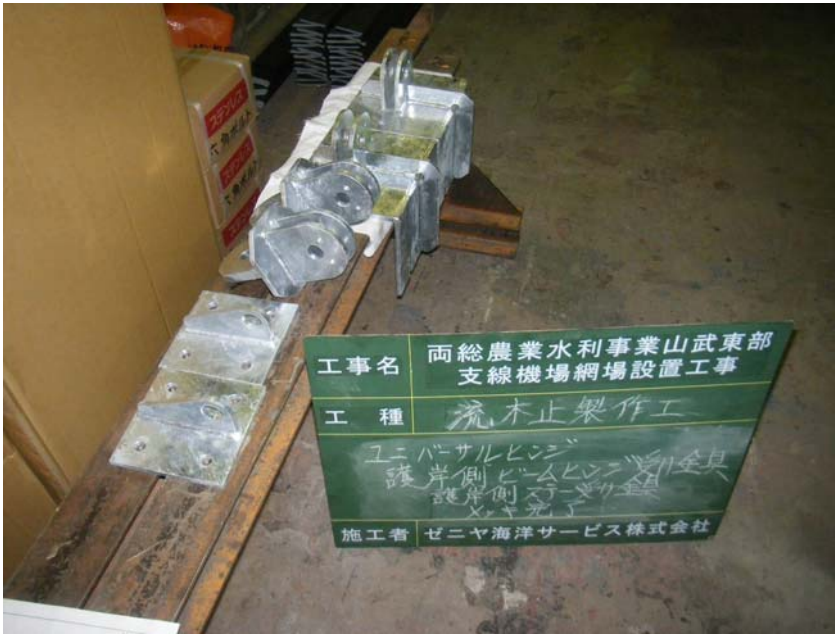
【写真タイトル】加工完了  
 【写真 - 大分類】工事  
 【写真区分】施工状況写真  
 【工種】製作工  
 【種別】ビーム  
 【細別】護岸側ビームヒンジ受け金具

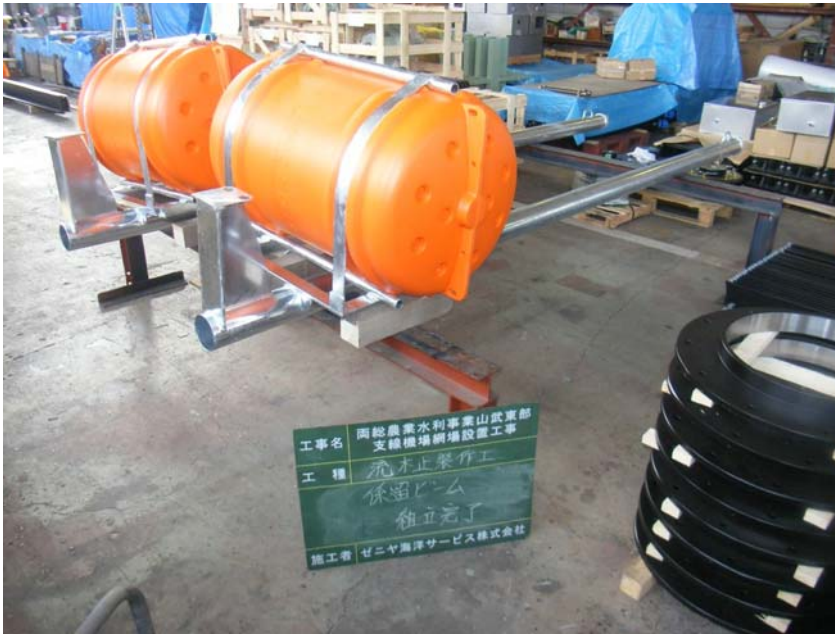
【写真タイトル】メッキ完了  
 【写真 - 大分類】工事  
 【写真区分】施工状況写真  
 【工種】製作工  
 【種別】ビーム  
 【細別】係留ビーム

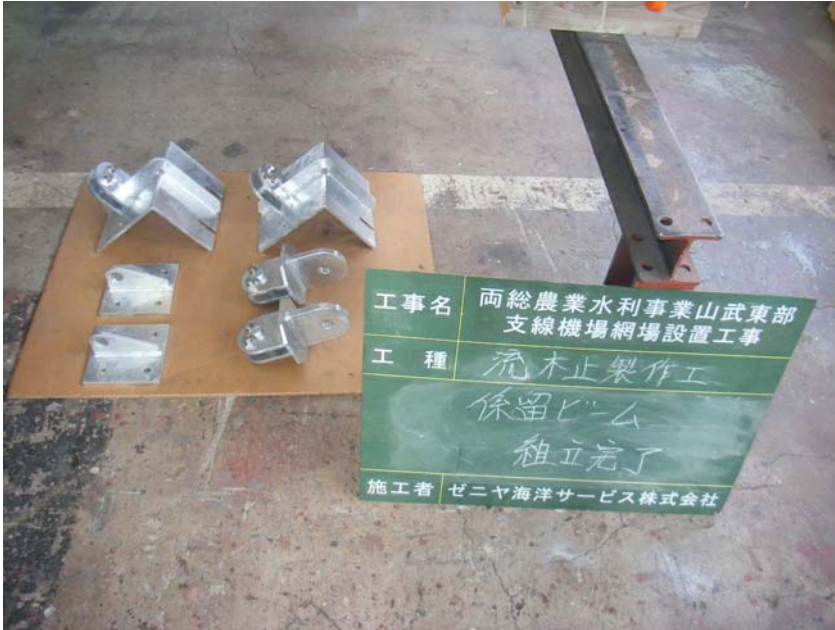
【写真タイトル】組立完了  
 【写真 - 大分類】工事  
 【写真区分】施工状況写真  
 【工種】製作工  
 【種別】ビーム  
 【細別】係留ビーム

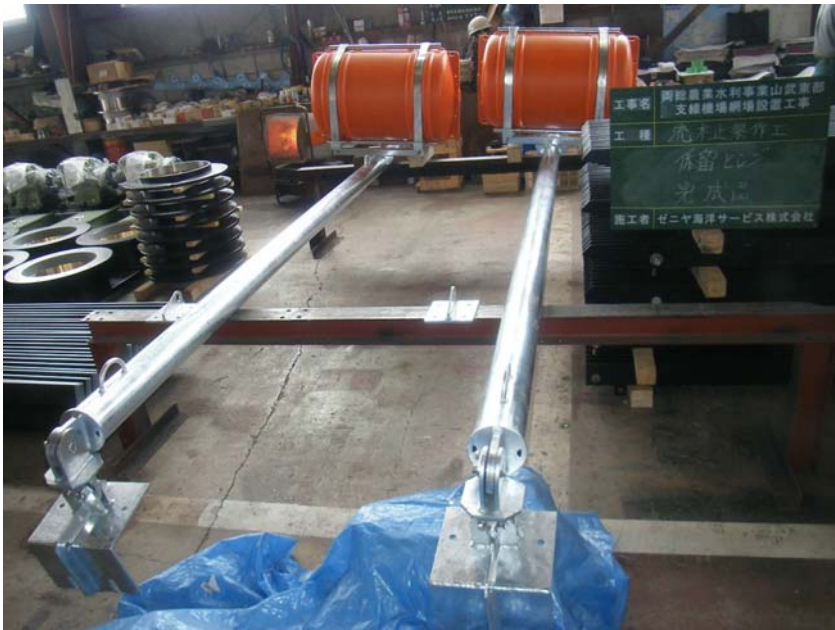
【写真タイトル】組立完了  
 【写真 - 大分類】工事  
 【写真区分】施工状況写真  
 【工種】製作工  
 【種別】ビーム  
 【細別】係留ビーム

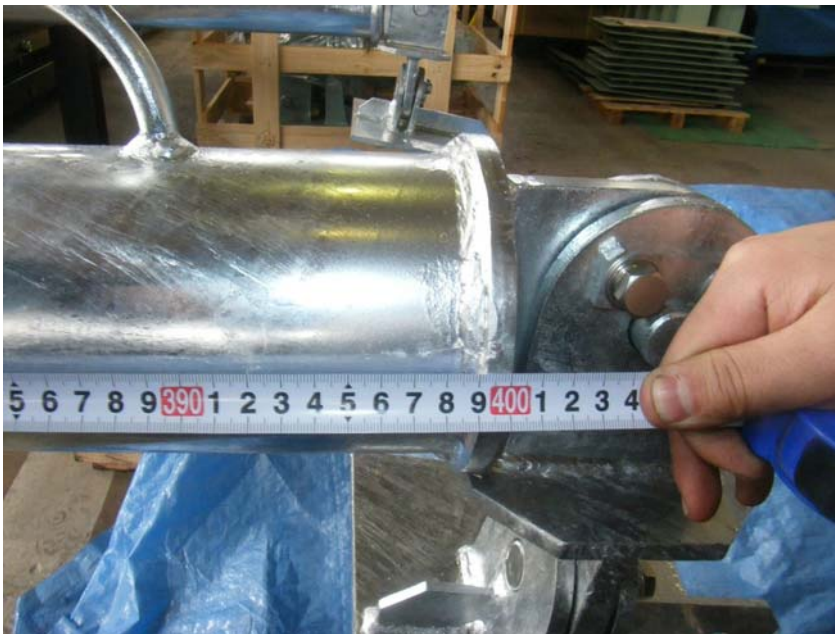
工事名 両総農業水利事業山武東部  
支線機場網場設置工事  
工種 流木止製作工  
寸法検査  
係留ビーム 設計3991  
C全長 実測3991  
施工者 ゼニヤ海洋サービス株式会社

【写真タイトル】寸法検査（自主検査）

【細別】係留ビーム

【工種区分予備】全長

設計値3991

実測値3991

作番	工事名称		検査員							
	両総農業水利事業山武東部支線機場網場設置工事		自主：森田 社内：山中 立会：							
図面番号	製品名称		検査結果							
	係留ビーム（上流側）		外観：合格 寸法：合格							
製作数：1本			単位：mm							
記号	測定箇所	設計値	測定結果				許容差	摘要		
			自主検査		社内検査				立会確認	
			測定値	誤差	測定値	誤差				
A	先端高さ	340	340	0	340	0			±5.0	
B	パイプ径	114.3	114	0	113.75	-0.5			±1.1	
C	全長	3991	3991	0	3992	+1			±10.0	
D	ブラケット高さ	750	750	0	750	0			±5.0	
外	損傷の有無		判定	社内：無 立会：	目視により部材の損傷が無いことを確認する。					
観	変色の有無		判定	社内：無 立会：	目視により変色が無いことを確認する。

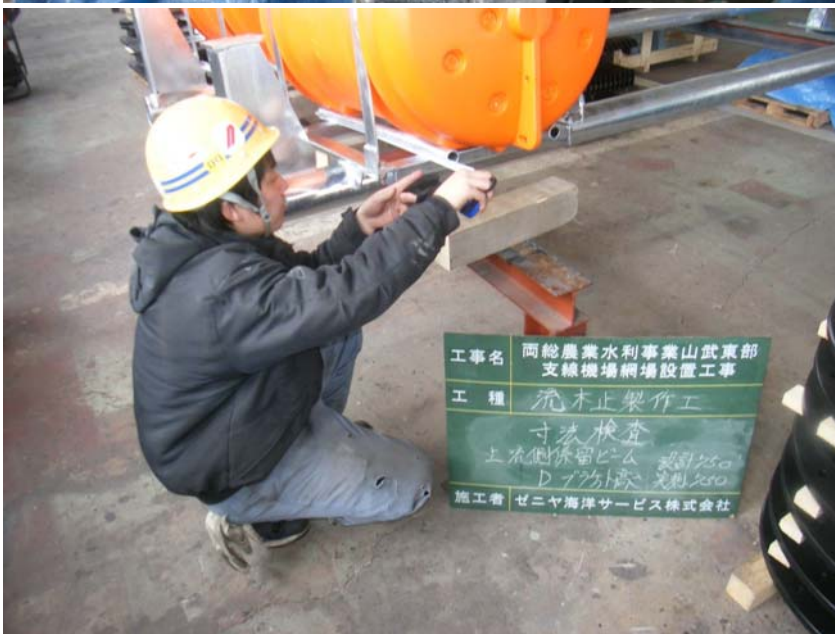
【写真タイトル】寸法検査（自主検査）

【細別】係留ビーム

【工種区分予備】全長

設計値3991

実測値3991

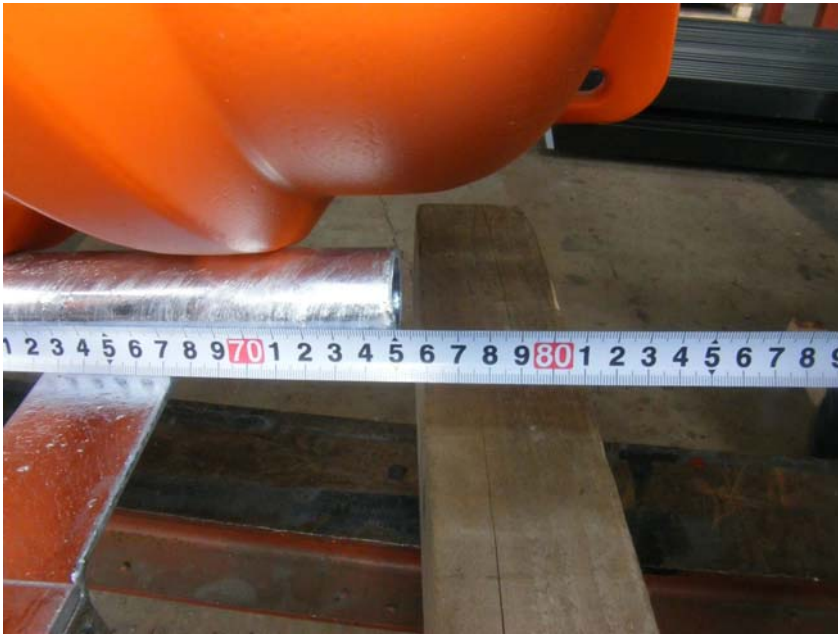
工事名 両総農業水利事業山武東部  
支線機場網場設置工事  
工種 流木止製作工  
寸法検査  
上流側係留ビーム 設計750  
Dブラケット 実測750  
施工者 ゼニヤ海洋サービス株式会社

【写真タイトル】寸法検査（自主検査）

【細別】上流側係留ビーム

【工種区分予備】ブラケット高さ

設計値750

実測値750

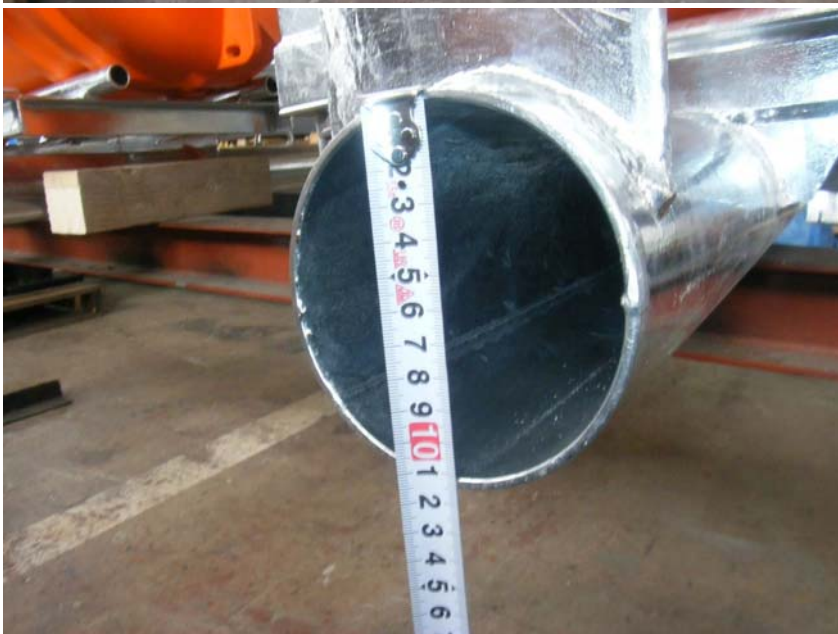
【写真タイトル】寸法検査（自主検査）  
 【写真 - 大分類】工事  
 【写真区分】施工状況写真  
 【工種】製作工  
 【種別】ビーム  
 【細別】上流側係留ビーム  
 【工種区分予備】パイプ径  
 設計値114.3  
 実測値114

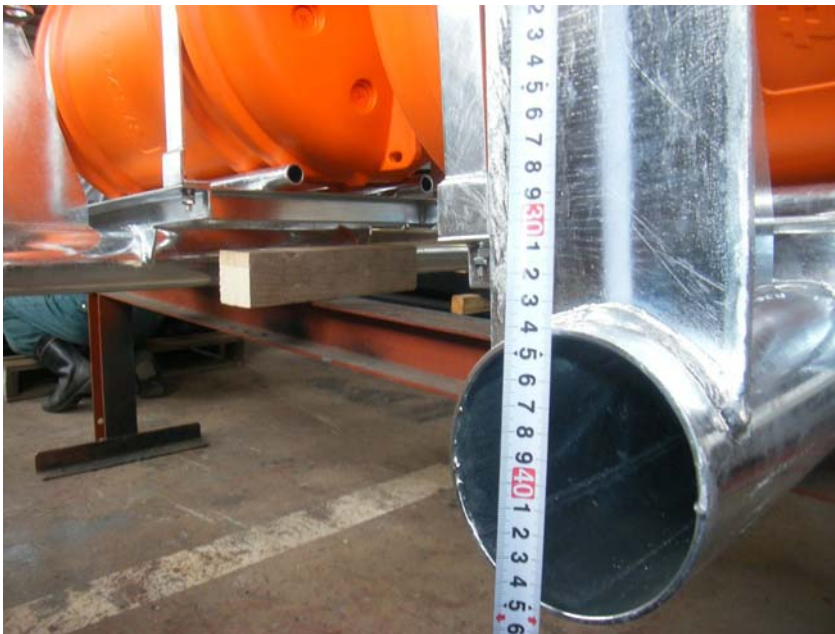
【写真タイトル】寸法検査（自主検査）

【細別】上流側係留ビーム

【工種区分予備】先端高さ

設計値340

実測値340

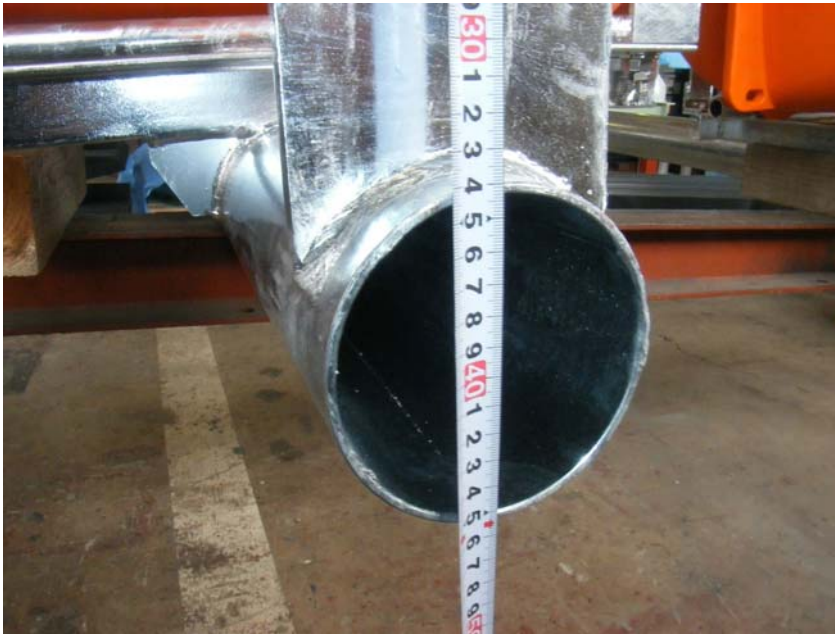
【写真タイトル】寸法検査（自主検査）

【細別】下流側係留ビーム

【工種区分予備】先端高さ

設計値340

実測値340

作番	工事名称		検査員							
	両総農業水利事業山武東部支線機場網場設置工事		自主：森田 社内：山中 立会：辻係長							
図面番号	製品名称		検査結果							
	係留ビーム（下流側）		外観：合格 寸法：合格							
製作数：1本			単位：mm							
記号	測定箇所	設計値	測定結果				許容差	摘要		
			自主検査		社内検査				立会確認	
			測定値	誤差	測定値	誤差				
A	先端高さ	340	340	0	340	0			±5.0	
B	パイプ径	114.3	114	0	113.82	-0.5			±1.1	
C	全長	3991	3992	+1	3992	+1			±10.0	
D	ブラケット高さ	750	750	0	750	0			±5.0	
外	損傷の有無		判定	社内：無 立会：無	目視により部材の損傷が無いことを確認する。					
観	変色の有無		判定	社内：無 立会：無	目視により変色が無いことを確認する。

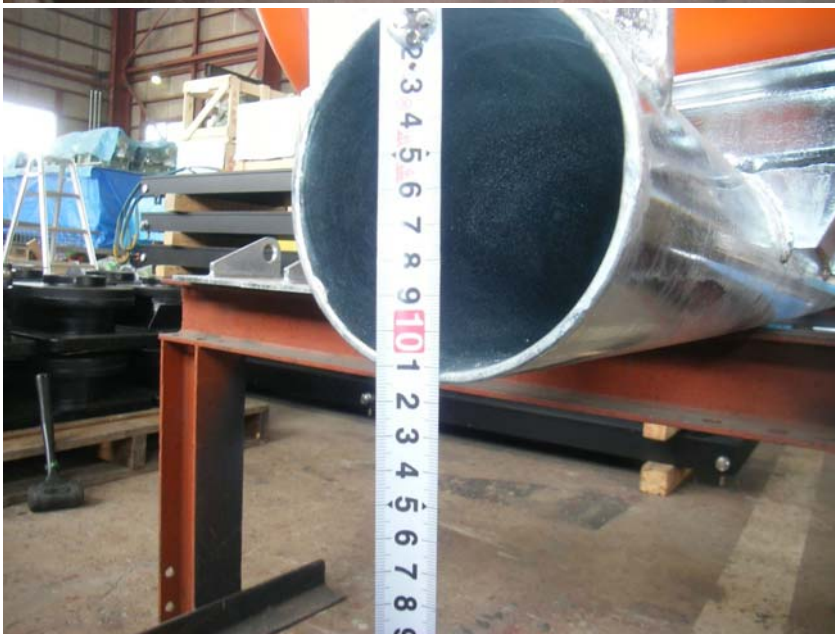
【写真タイトル】寸法検査（自主検査）  
 【写真 - 大分類】工事  
 【写真区分】施工状況写真  
 【工種】製作工  
 【種別】ビーム  
 【細別】下流側係留ビーム  
 【工種区分予備】パイプ径  
 設計値114.3  
 実測値114

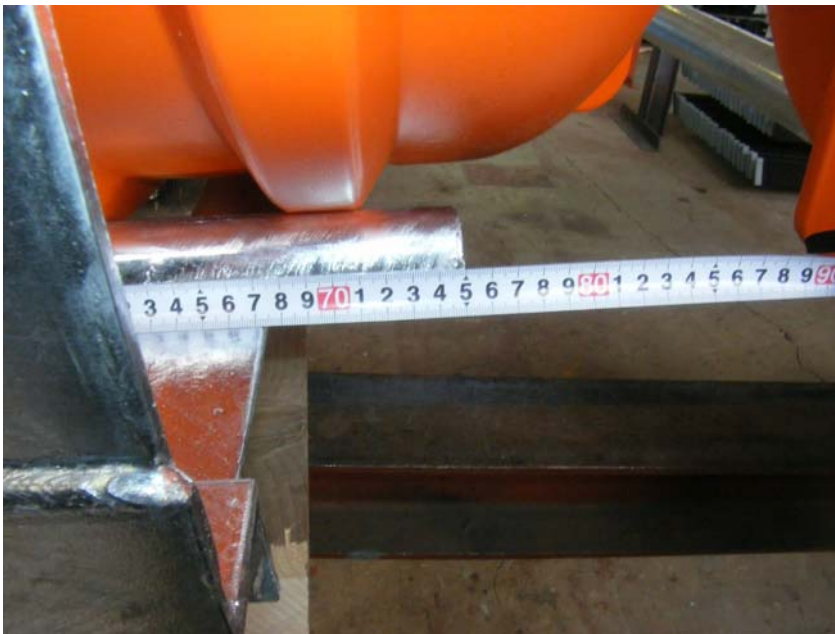
【写真タイトル】寸法検査（自主検査）  
 【写真 - 大分類】工事  
 【写真区分】施工状況写真  
 【工種】製作工  
 【種別】ビーム  
 【細別】下流側係留ビーム  
 【工種区分予備】ブラケット高さ  
 設計値750  
 実測値750

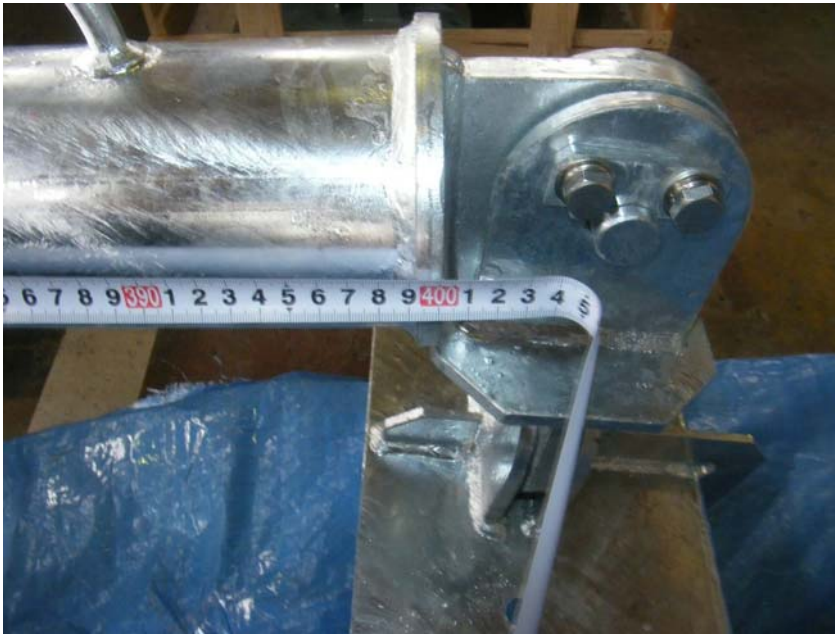
【写真タイトル】寸法検査（自主検査）  
 【写真 - 大分類】工事  
 【写真区分】施工状況写真  
 【工種】製作工  
 【種別】ビーム  
 【細別】下流側係留ビーム  
 【工種区分予備】全長  
 設計値3991  
 実測値3992

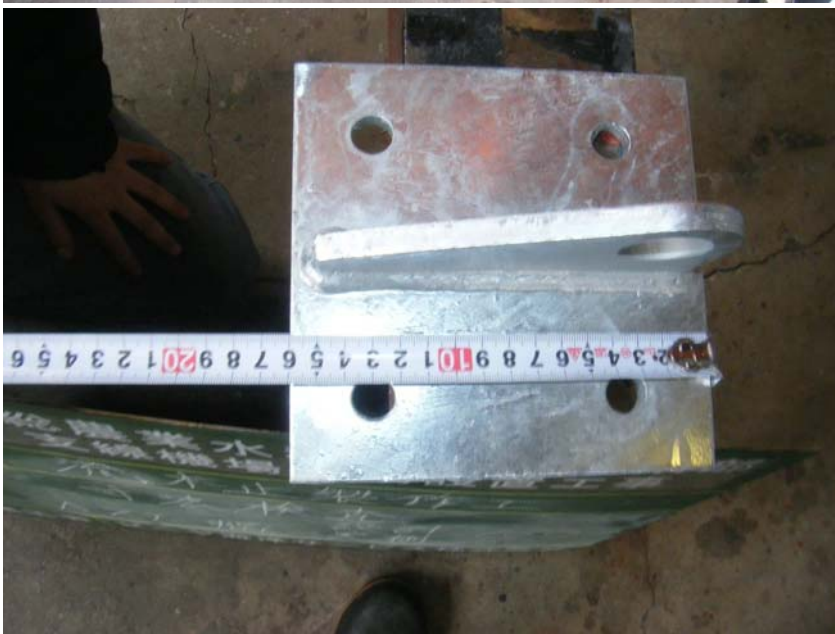
【写真タイトル】寸法検査（自主検査）

【細別】護岸側ステーク金具

【工種区分予備】ステーク幅

設計値160

実測値160

工事名 両総農業水利事業山武東部  
支線機場網場設置工事  
工種 流木止製作工  
寸法検査  
設計 160  
実測 160  
施工者 ゼニヤ海洋サービス株式会社

作番	工事名称		検査員							
	両総農業水利事業山武東部支線機場網場設置工事		自主：森田 社内：山中 立会：辻係長							
図面番号	製品名称		検査結果							
	護岸側ステー受け金具、護岸側ビームヒンジ受け金具		外観：合格 寸法：合格							
単位：mm										
記号	測定箇所	設計値	測定結果				許容差	摘要		
			自主検査		社内検査				立会確認	
			測定値	誤差	測定値	誤差				
A	ステー幅	160	160	0	160	0			±5.0	
B	ステー幅	160	160	0	160	0			±5.0	
C	ステー連結部厚み	9	9	0	9.12	0.12			±0.55	
D	ヒンジ厚み	9	9	0	9.13	0.13			±0.55	
E	ヒンジ高さ	212	212	0	212	0			±5.0	
F	ヒンジ幅	260	260	0	262	+2			±5.0	
外観	損傷の有無		判定	社内：無 立会：無	目視により部材の損傷が無いことを確認する。					
	変色の有無		判定	社内：無 立会：無	目視により変色が無いことを確認する。

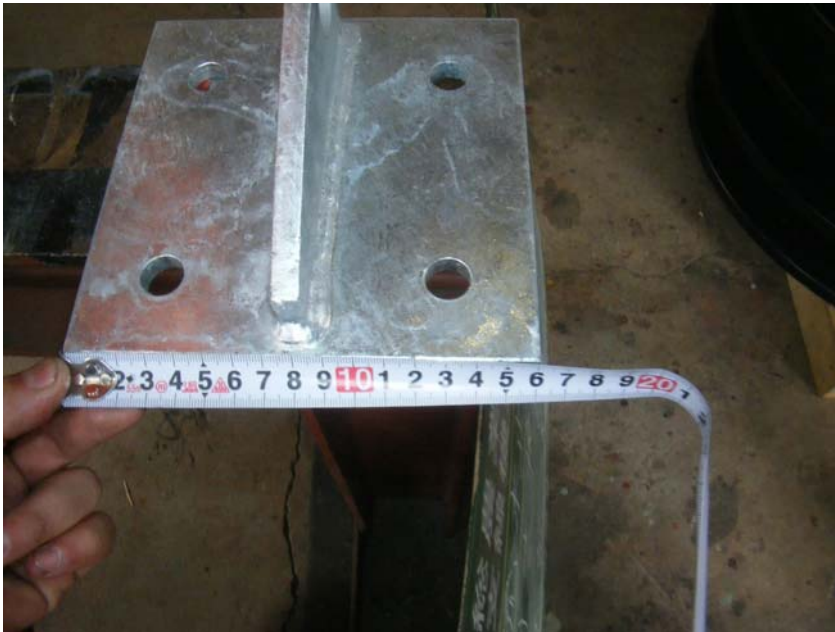
【写真タイトル】寸法検査（自主検査）  
 【写真 - 大分類】工事  
 【写真区分】施工状況写真  
 【工種】製作工  
 【種別】ビーム  
 【細別】護岸側ステー受け金具  
 【工種区分予備】ステー幅  
 設計値160  
 実測値160

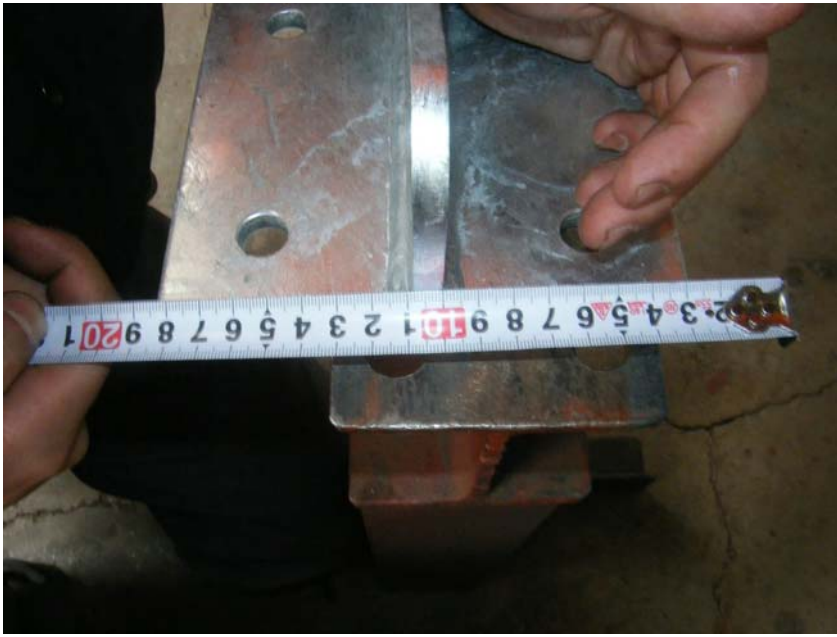
【写真タイトル】寸法検査（自主検査）  
 【写真 - 大分類】工事  
 【写真区分】施工状況写真  
 【工種】製作工  
 【種別】ビーム  
 【細別】護岸側ステー受け金具  
 【工種区分予備】ステー連結部厚み  
 設計値9  
 実測値9

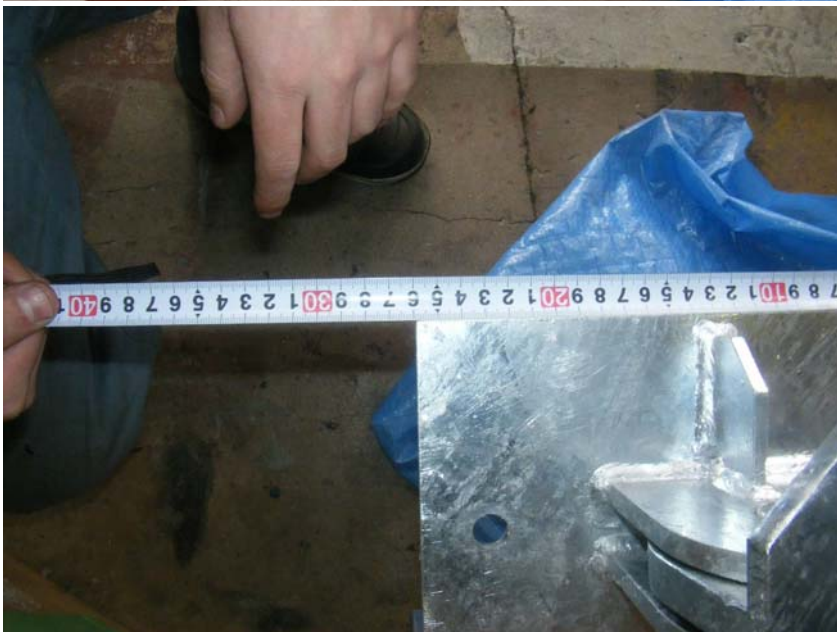
【写真タイトル】寸法検査（自主検査）  
 【写真 - 大分類】工事  
 【写真区分】施工状況写真  
 【工種】製作工  
 【種別】ビーム  
 【細別】護岸側ビームヒンジ受け金具  
 【工種区分予備】ヒンジ幅  
 設計値260  
 実測値260

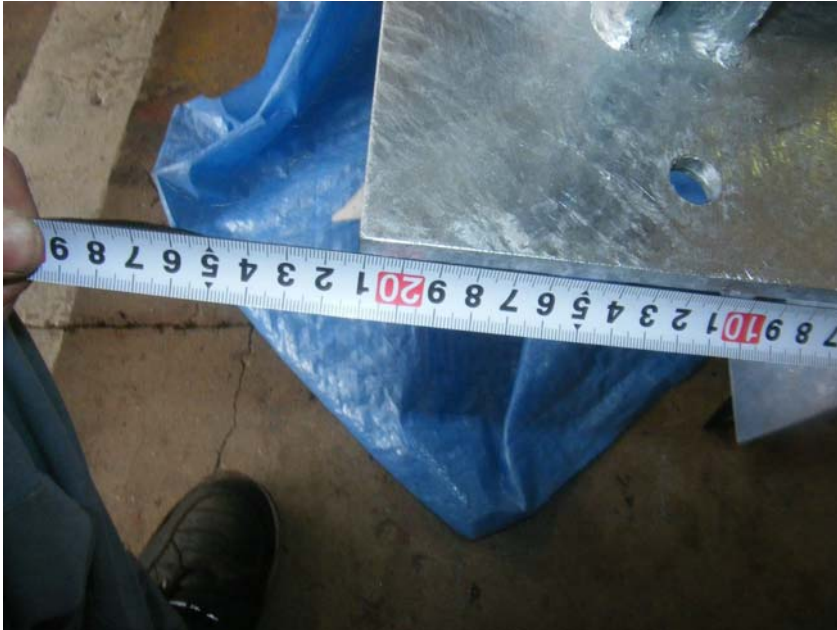
【写真タイトル】寸法検査（自主検査）  
 【写真 - 大分類】工事  
 【写真区分】施工状況写真  
 【工種】製作工  
 【種別】ビーム  
 【細別】護岸側ビームヒンジ受け金具  
 【工種区分予備】ヒンジ  
 高さ  
 設計値212  
 実測値212

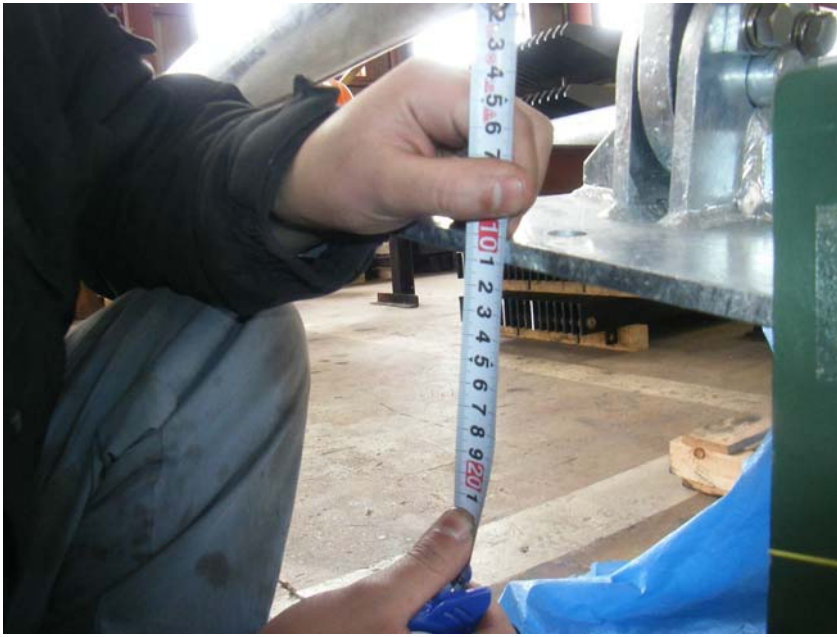
【写真タイトル】寸法検査（自主検査）  
 【写真 - 大分類】工事  
 【写真区分】施工状況写真  
 【工種】製作工  
 【種別】ビーム  
 【細別】護岸側ビームヒンジ受け金具  
 【工種区分予備】ヒンジ  
 厚み  
 設計値9  
 実測値9

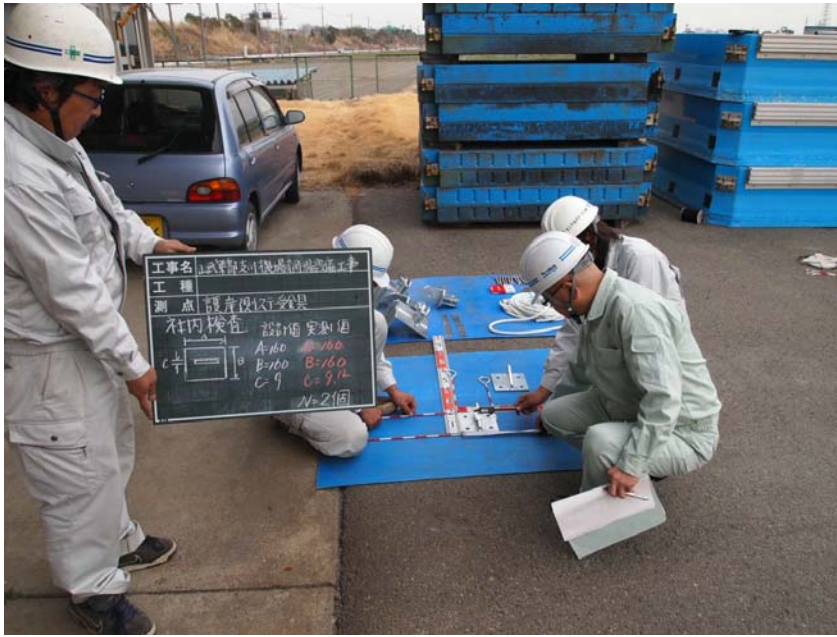
【写真タイトル】寸法検査（自主検査）  
【写真 - 大分類】工事  
【写真区分】施工状況写真  
【工種】製作工  
【種別】ビーム  
【細別】護岸側ビームヒンジ受け金具  
【工種区分予備】ヒンジ  
厚み  
設計値9  
実測値9  
\_\_\_\_\_  
\_\_\_\_\_  
\_\_\_\_\_  
\_\_\_\_\_  
\_\_\_\_\_
