# 両総農業水利事業山武東部支線機場網場設置工事

## 完成図書

ゼニヤ海洋サービス株式会社

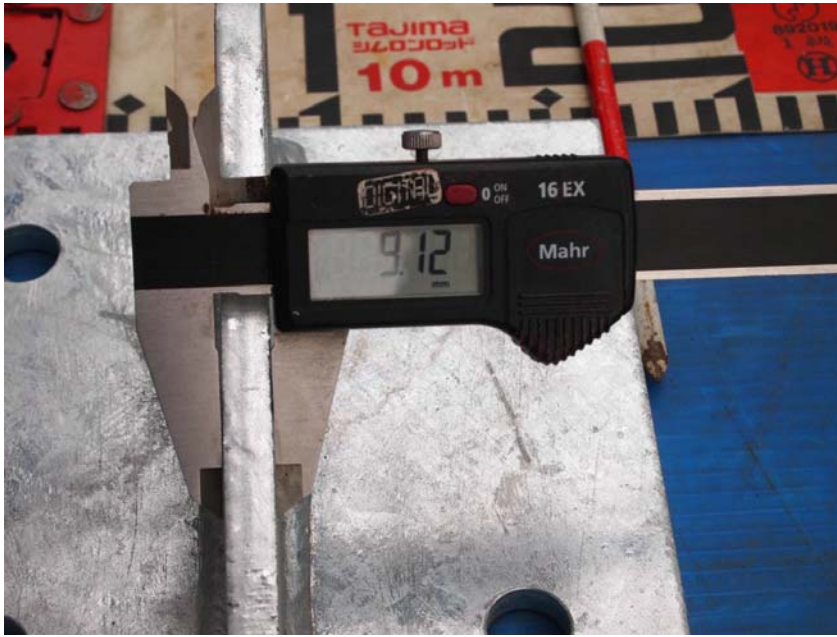
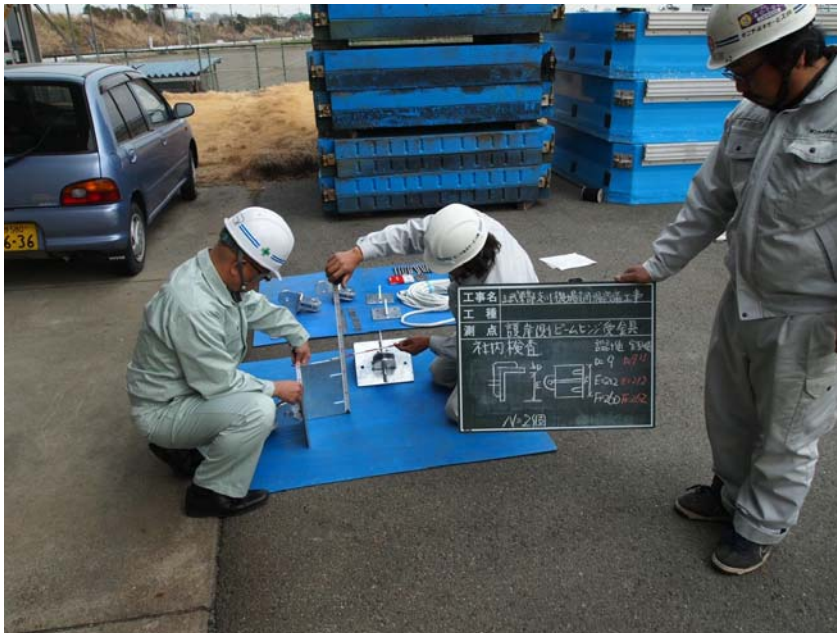
【写真タイトル】社内検査  
 【写真 - 大分類】工事  
 【写真区分】品質管理写真  
 【工種】製作工  
 【細別】護岸側ステータ受金具  
 【工種区分予備】ステータ連結部厚み  
 設計値9  
 実測値9.12

【写真タイトル】社内検査  
 【写真 - 大分類】工事  
 【写真区分】品質管理写真  
 【工種】製作工  
 【細別】護岸側ステー受金具  
 【工種区分予備】ステー連結部厚み  
 設計値9  
 実測値9.12

作番	工事名称		検査員							
	両総農業水利事業山武東部支線機場網場設置工事		自主：森田 社内：山中 立会：辻係長							
図面番号	製品名称		検査結果							
	護岸側ステー受け金具、護岸側ビームヒンジ受け金具		外観：合格 寸法：合格							
単位：mm										
記号	測定箇所	設計値	測定結果				許容差	摘要		
			自主検査		社内検査				立会確認	
			測定値	誤差	測定値	誤差				
A	ステー幅	160	160	0	160	0			±5.0	
B	ステー幅	160	160	0	160	0			±5.0	
C	ステー連結部厚み	9	9	0	9.12	0.12			±0.55	
D	ヒンジ厚み	9	9	0	9.13	0.13			±0.55	
E	ヒンジ高さ	212	212	0	212	0			±5.0	
F	ヒンジ幅	260	260	0	262	+2			±5.0	
外観	損傷の有無		判定	社内：無 立会：無	目視により部材の損傷が無いことを確認する。					
	変色の有無		判定	社内：無 立会：無	目視により変色が無いことを確認する。

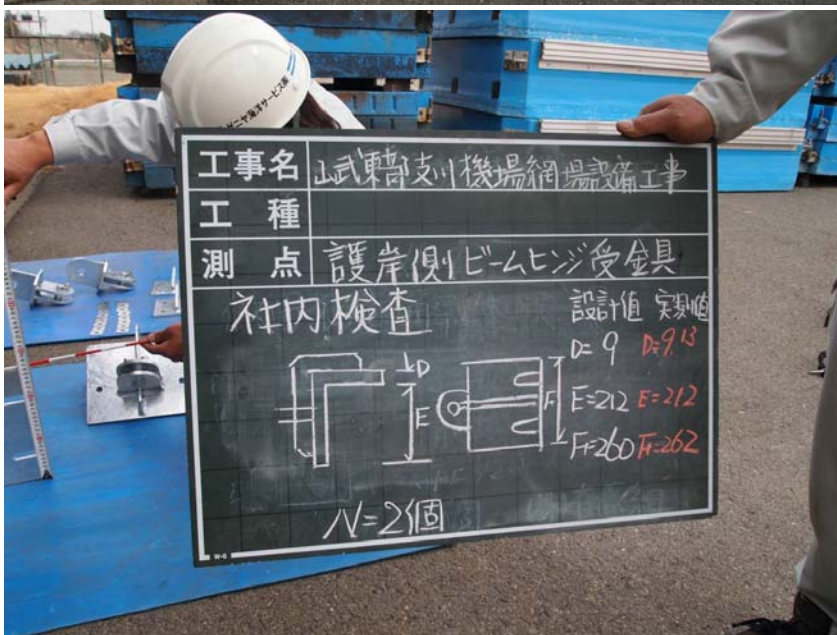
【写真タイトル】社内検査  
 【写真 - 大分類】工事  
 【写真区分】品質管理写真  
 【工種】製作工  
 【細別】護岸側ビームヒンジ受け金具

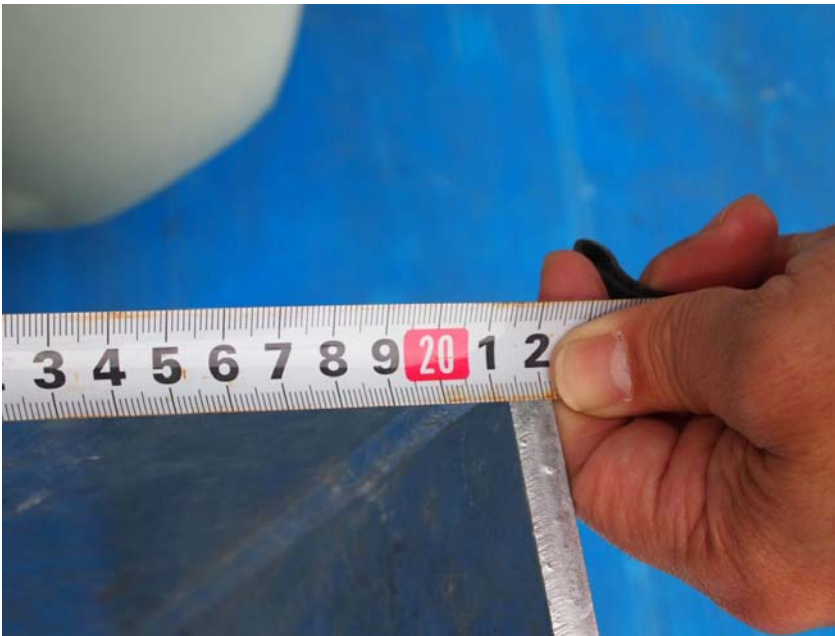
【写真タイトル】社内検査  
【写真 - 大分類】工事  
【写真区分】品質管理写真  
【工種】製作工  
【細別】護岸側ビームヒンジ受け金具  
【工種区分予備】ヒンジ  
高さ  
設計値212  
実測値212

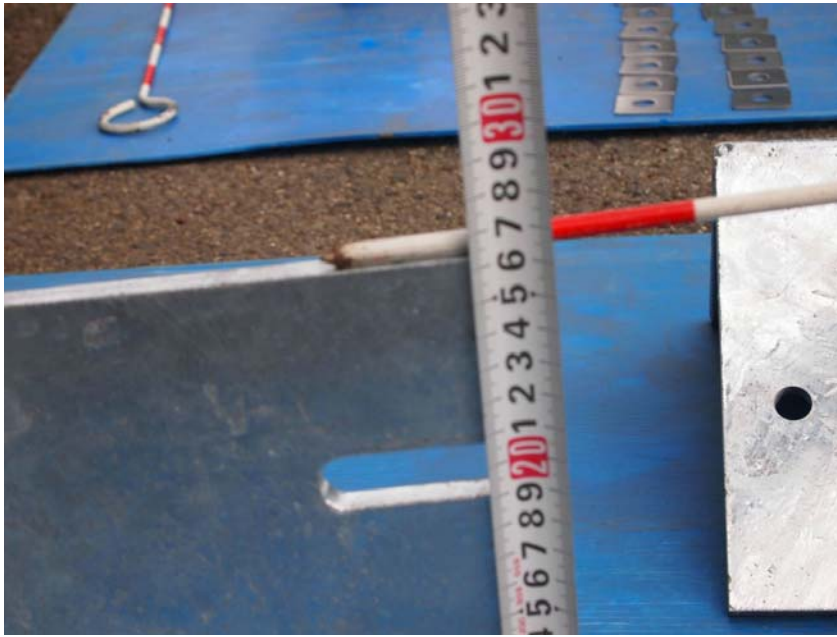
【写真タイトル】社内検査  
【写真 - 大分類】工事  
【写真区分】品質管理写真  
【工種】製作工  
【細別】護岸側ビームヒンジ受け金具  
【工種区分予備】ヒンジ  
幅  
設計値260  
実測値262

【写真タイトル】社内検査  
 【写真 - 大分類】工事  
 【写真区分】品質管理写真  
 【工種】製作工  
 【細別】護岸側ビームヒンジ受け金具  
 【工種区分予備】ヒンジ幅  
 設計値260  
 実測値262

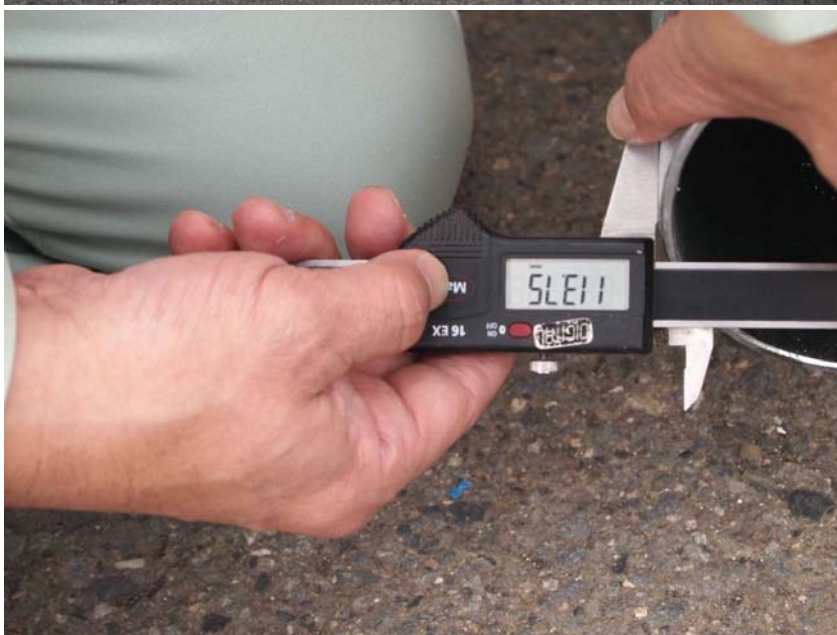
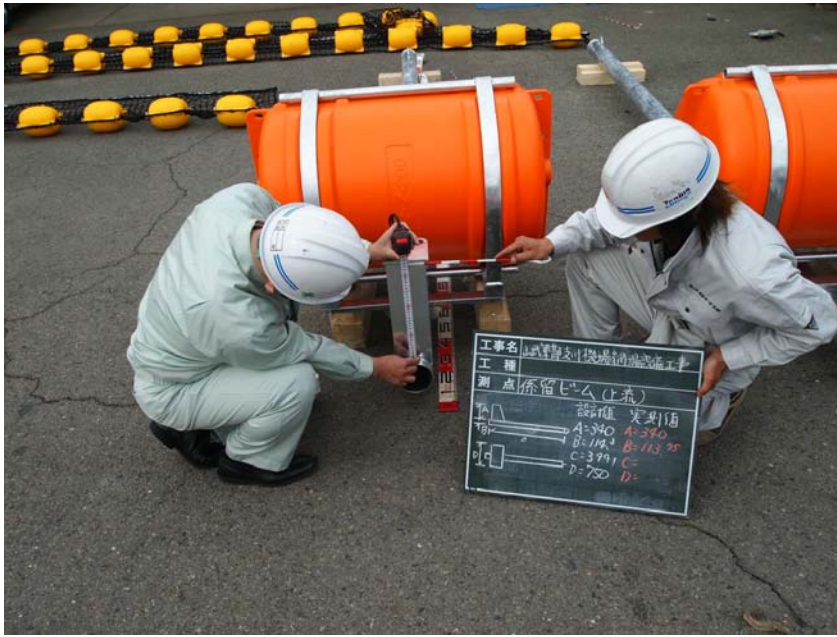
【写真タイトル】社内検査  
 【写真 - 大分類】工事  
 【写真区分】品質管理写真  
 【工種】製作工  
 【細別】係留ビーム（上流側）  
 【工種区分予備】パイプ径  
 設計値114.3  
 実測値113.75

作番	工事名称		検査員							
	両総農業水利事業山武東部支線機場網場設置工事		自主：森田 社内：山中 立会：							
図面番号	製品名称		検査結果							
	係留ビーム（上流側）		外観：合格 寸法：合格							
製作数：1本			単位：mm							
記号	測定箇所	設計値	測定結果				許容差	摘要		
			自主検査		社内検査				立会確認	
			測定値	誤差	測定値	誤差				
A	先端高さ	340	340	0	340	0			±5.0	
B	パイプ径	114.3	114	0	113.75	-0.5			±1.1	
C	全長	3991	3991	0	3992	+1			±10.0	
D	ブラケット高さ	750	750	0	750	0			±5.0	
外	損傷の有無		判定	社内：無 立会：	目視により部材の損傷が無いことを確認する。					
観	変色の有無		判定	社内：無 立会：	目視により変色が無いことを確認する。

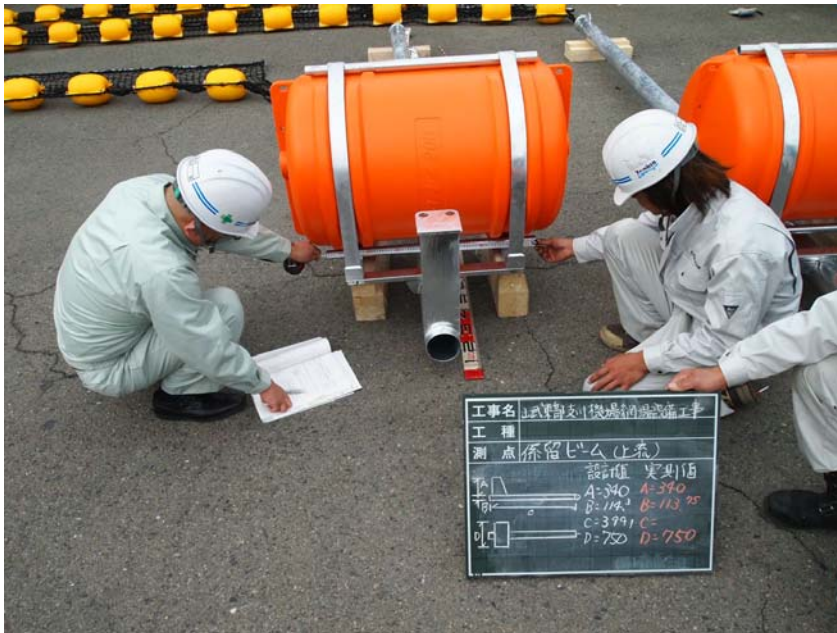
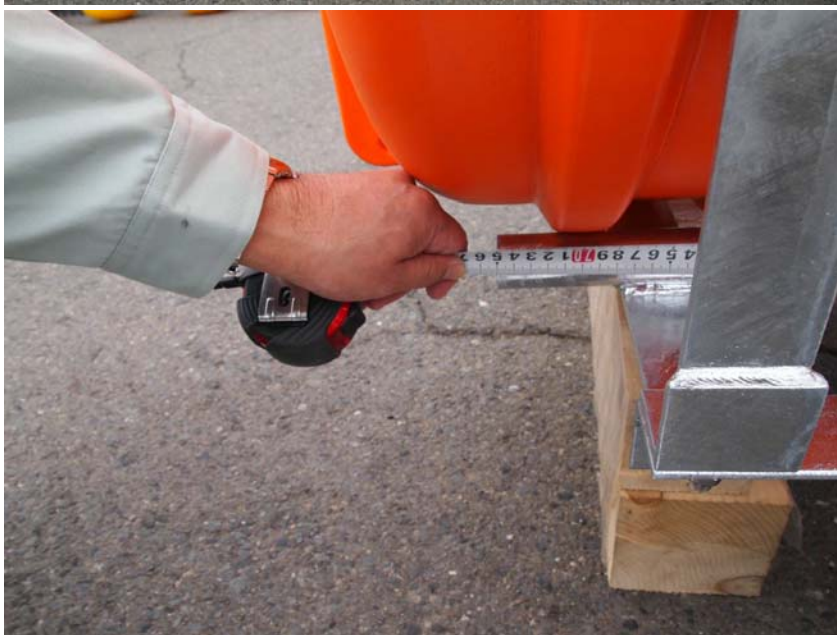
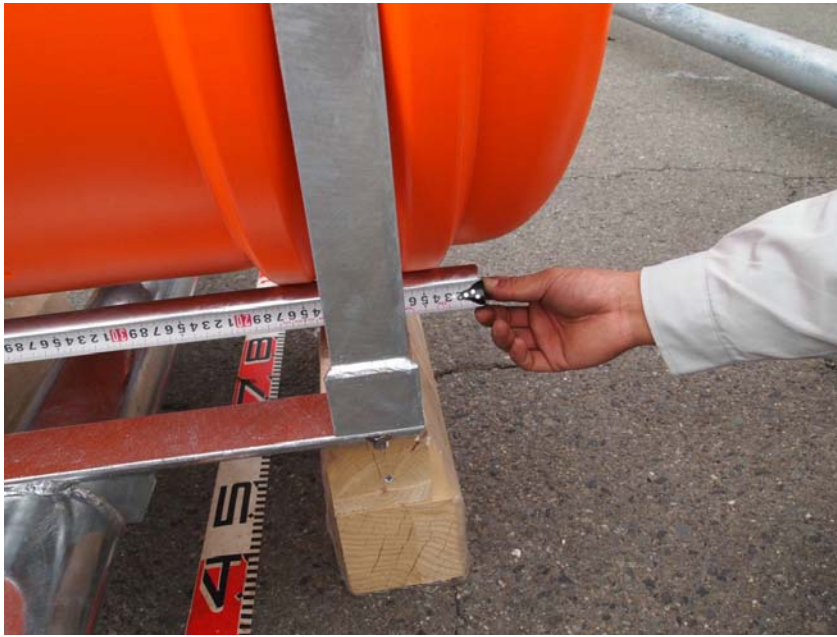
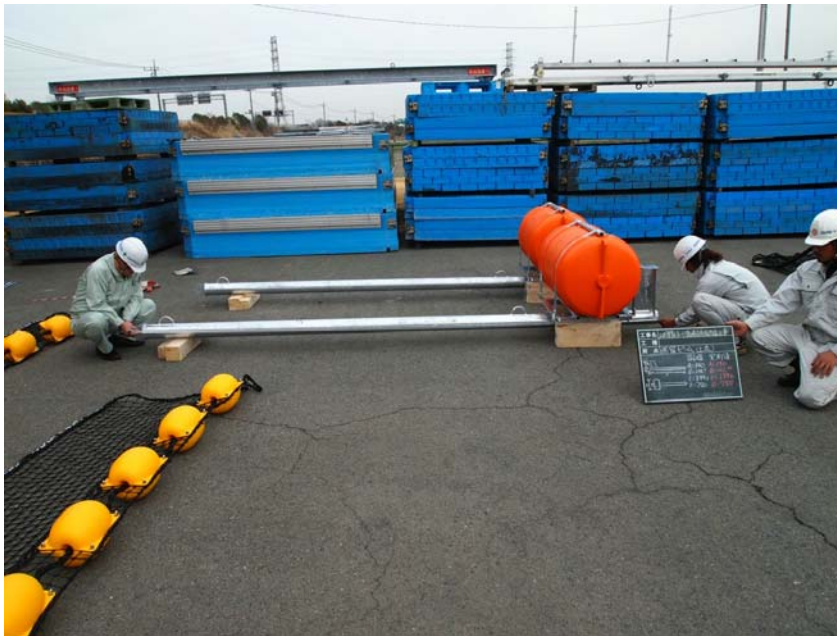
【工種区分予備】ブラケ

ット高さ

設計値750

実測値750

【写真タイトル】社内検査  
 【写真 - 大分類】工事  
 【写真区分】品質管理写真  
 【工種】製作工  
 【細別】係留ビーム（上流側）  
 【工種区分予備】ブラケット高さ  
 設計値750  
 実測値750

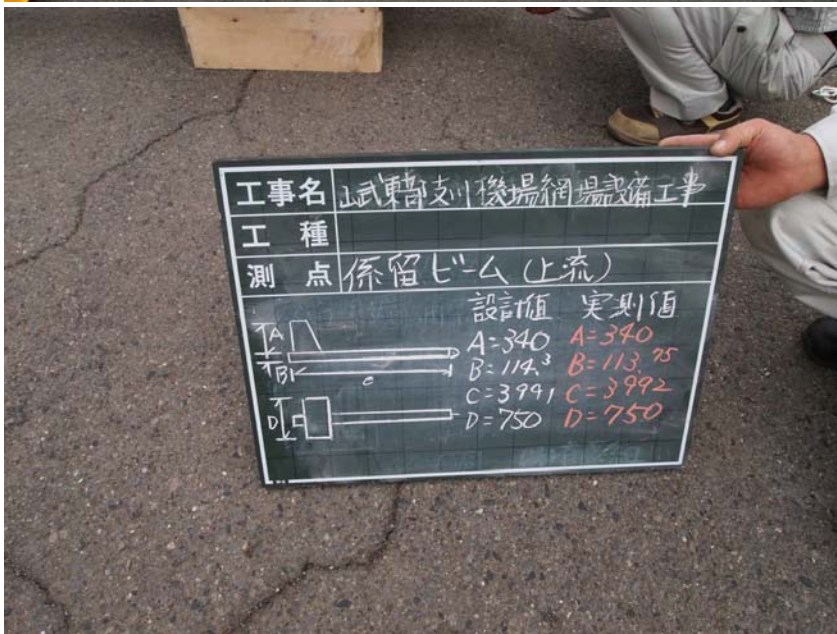
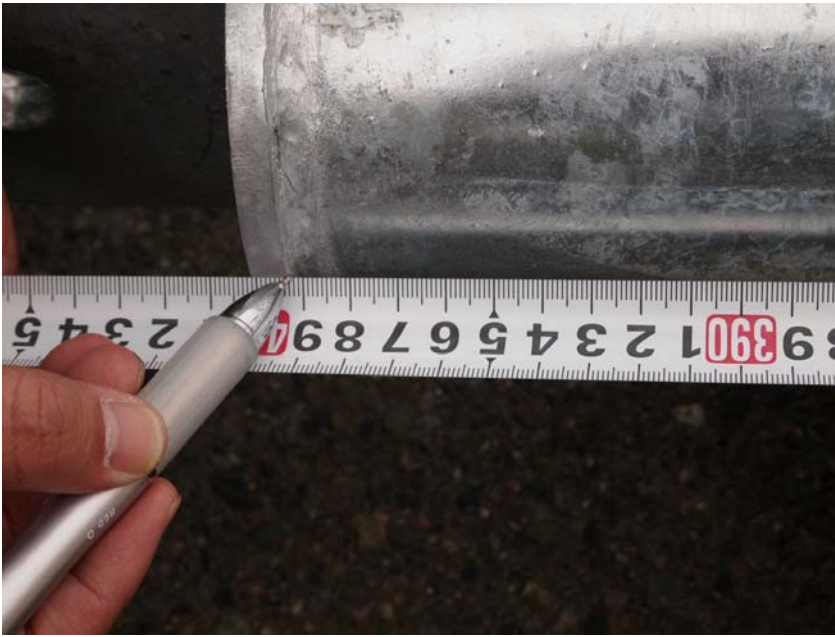
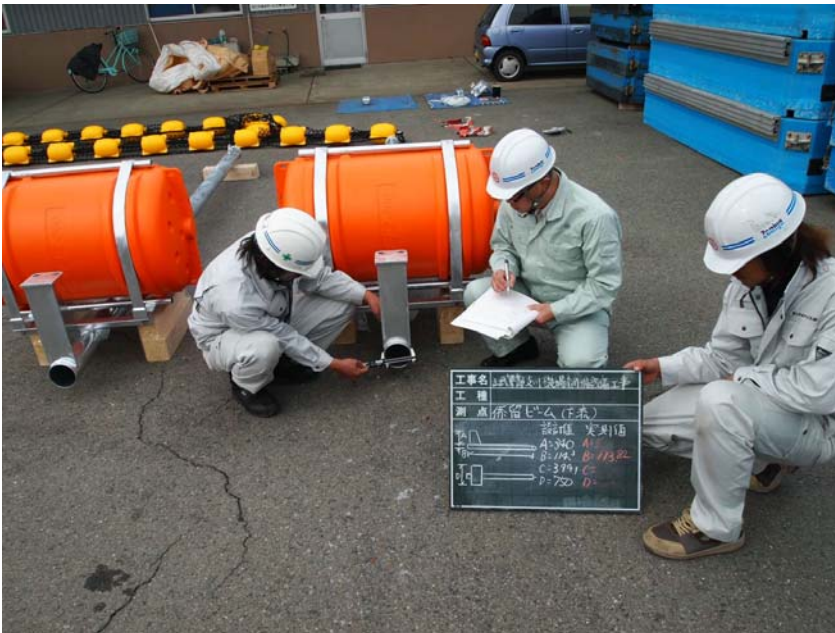
【写真タイトル】社内検査  
 【写真 - 大分類】工事  
 【写真区分】品質管理写真  
 【工種】製作工  
 【細別】係留ビーム（上流側）  
 【工種区分予備】全長  
 設計値3991  
 実測値3992

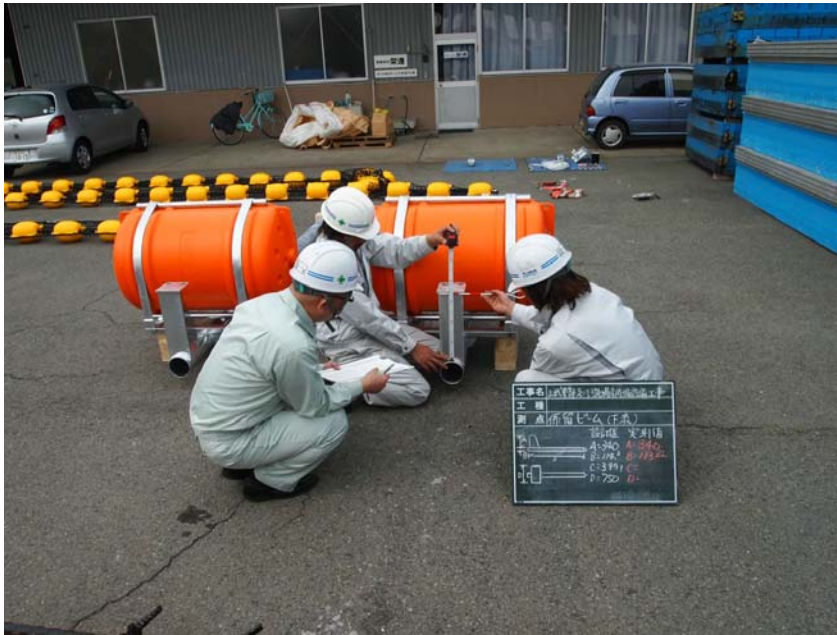
【写真タイトル】社内検査  
 【写真 - 大分類】工事  
 【写真区分】品質管理写真  
 【工種】製作工  
 【細別】係留ビーム（下流側）  
 【工種区分予備】パイプ径  
 設計値114.3  
 実測値113.82

作番	工事名称		検査員							
	両総農業水利事業山武東部支線機場網場設置工事		自主：森田 社内：山中 立会：辻係長							
図面番号	製品名称		検査結果							
	係留ビーム（下流側）		外観：合格 寸法：合格							
製作数：1本			単位：mm							
記号	測定箇所	設計値	測定結果				許容差	摘要		
			自主検査		社内検査				立会確認	
			測定値	誤差	測定値	誤差				
A	先端高さ	340	340	0	340	0			±5.0	
B	パイプ径	114.3	114	0	113.82	-0.5			±1.1	
C	全長	3991	3992	+1	3992	+1			±10.0	
D	ブラケット高さ	750	750	0	750	0			±5.0	
外	損傷の有無		判定	社内：無 立会：無	目視により部材の損傷が無いことを確認する。					
観	変色の有無		判定	社内：無 立会：無	目視により変色が無いことを確認する。

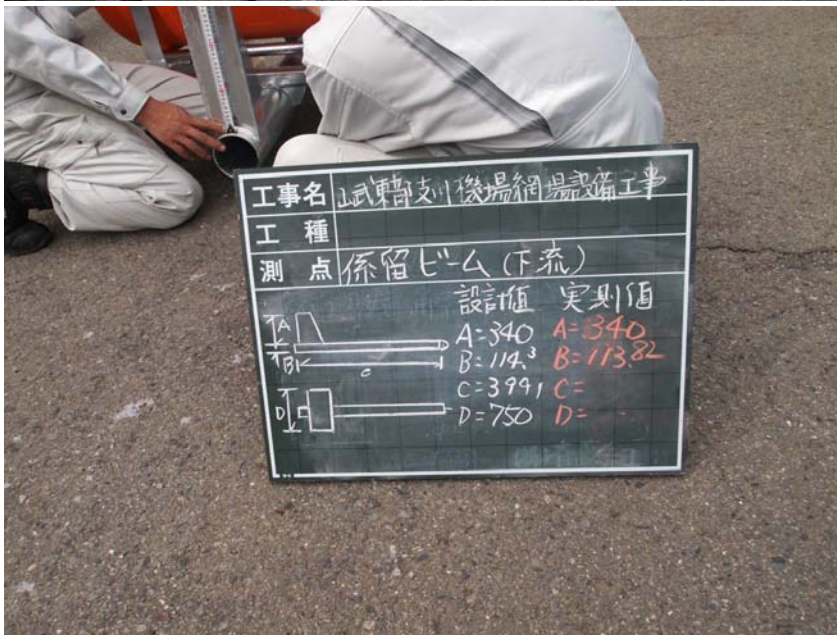
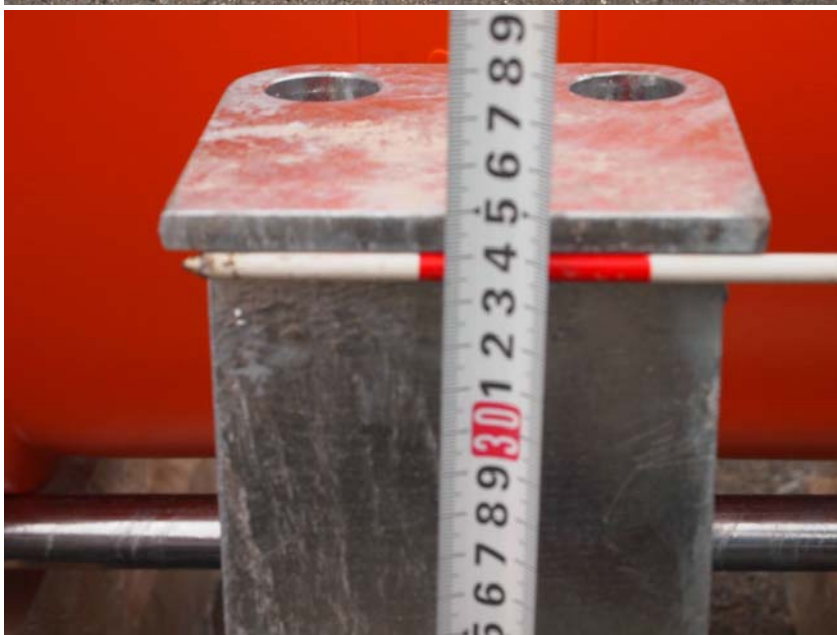
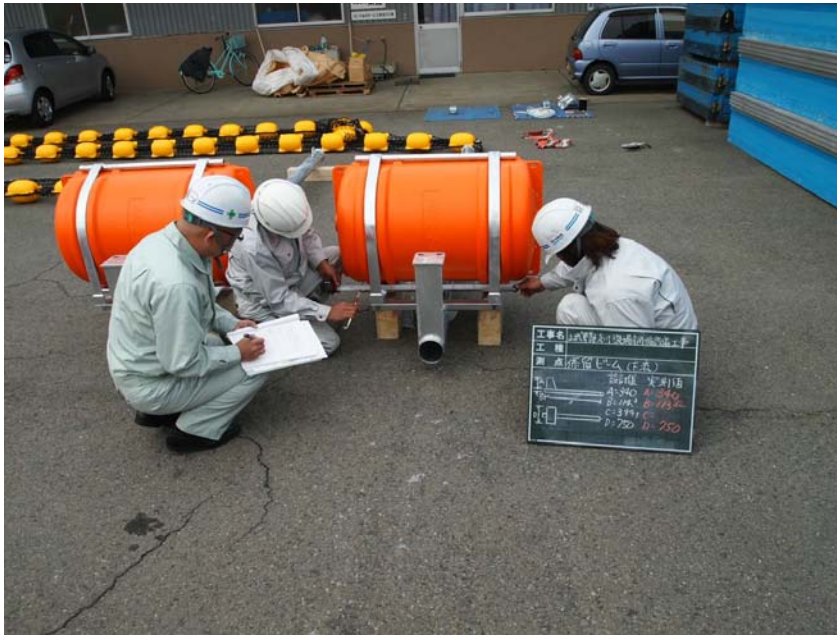
【細別】係留ビーム（下流側）

【工種区分予備】先端高さ

設計値340

実測値340

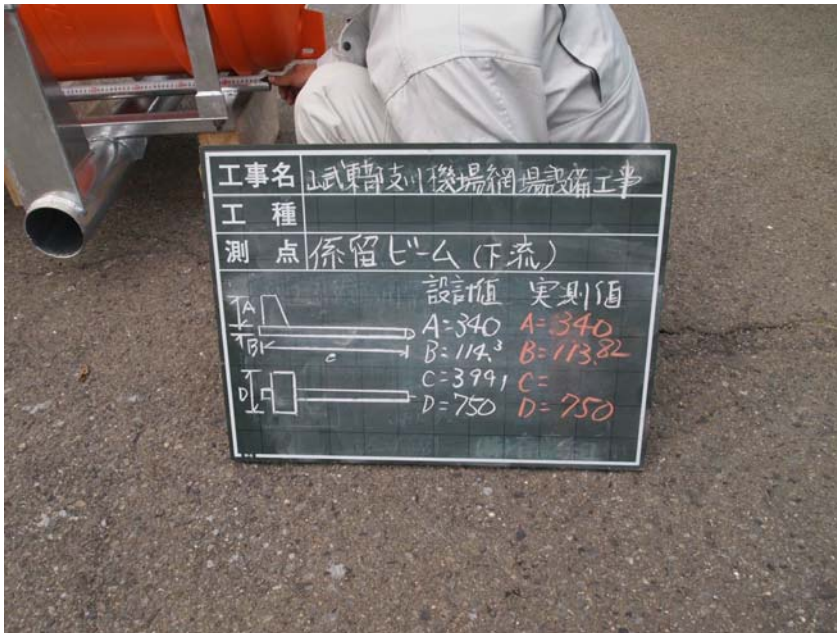
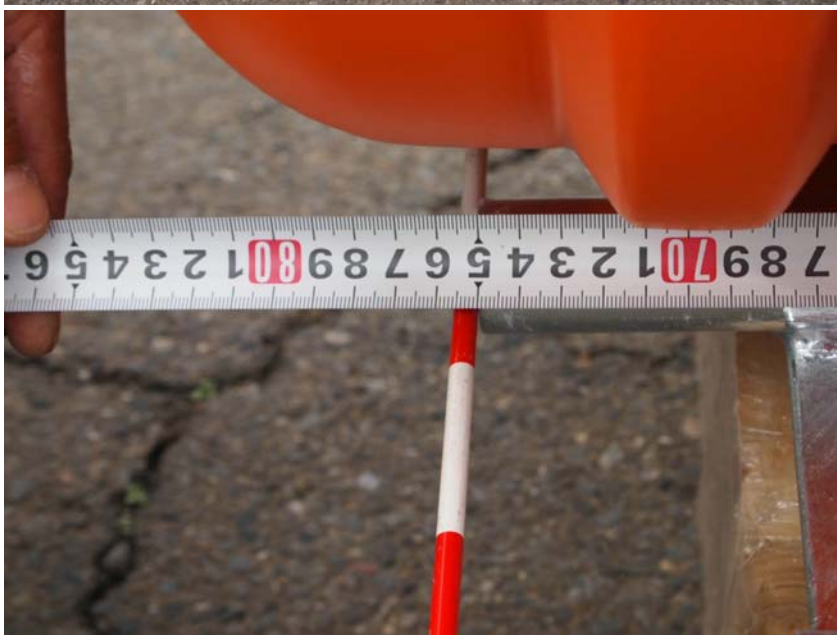
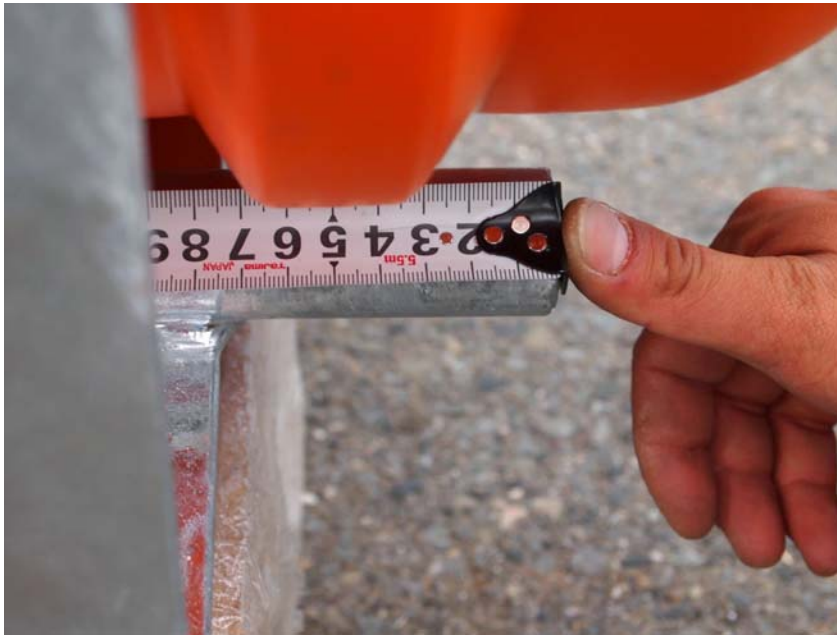
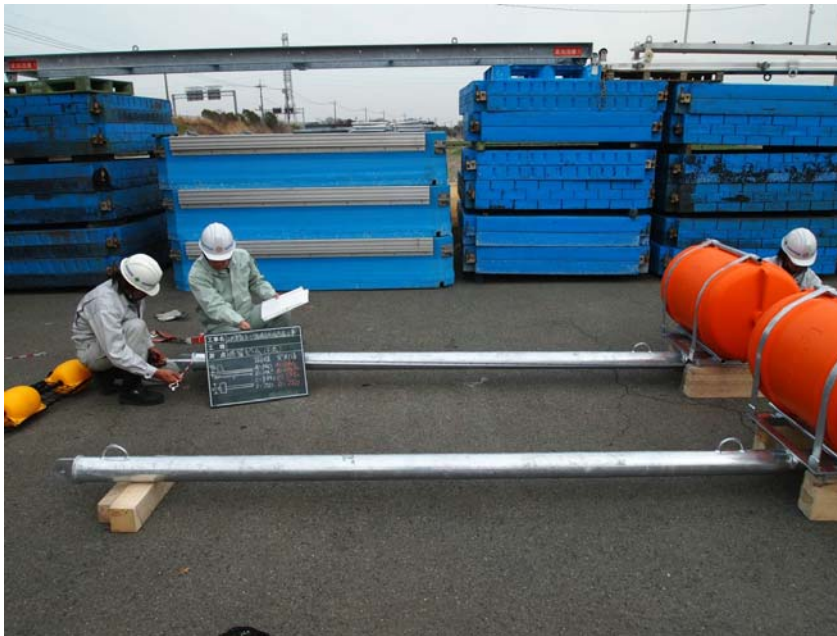
【細別】係留ビーム（下流側）

設計値750

実測値750

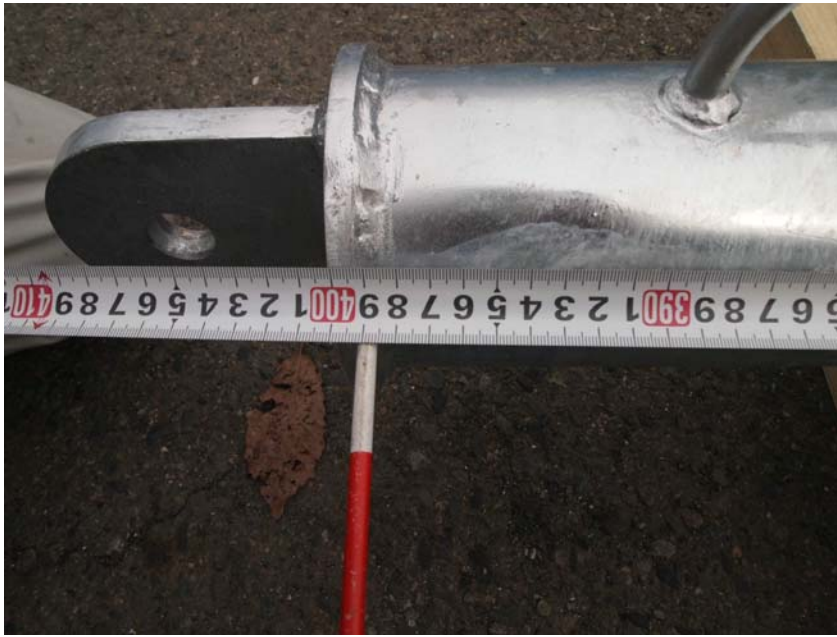
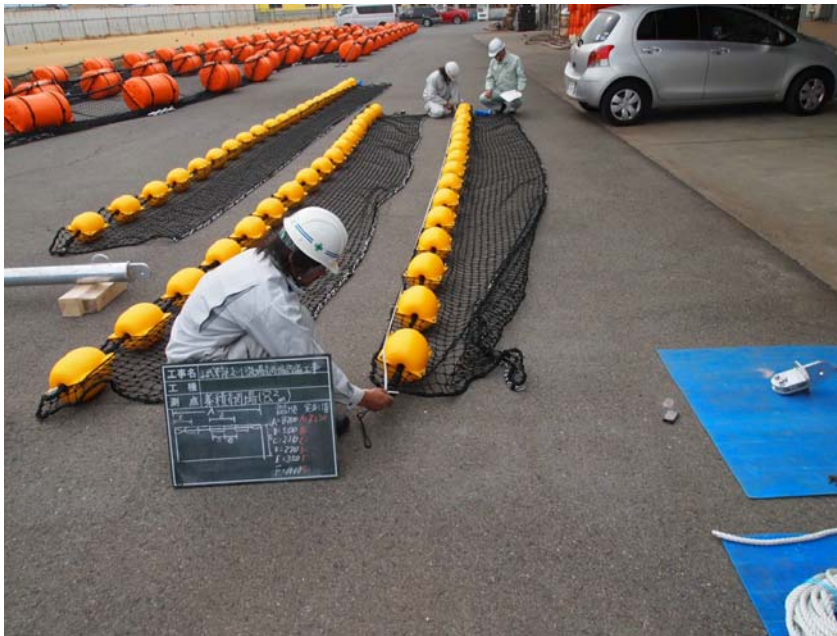
設計値3991

実測値3992

【写真タイトル】社内検査  
 【写真 - 大分類】工事  
 【写真区分】品質管理写真  
 【工種】製作工  
 【細別】係留ビーム（下流側）  
 【工種区分予備】全長  
 設計値3991  
 実測値3992

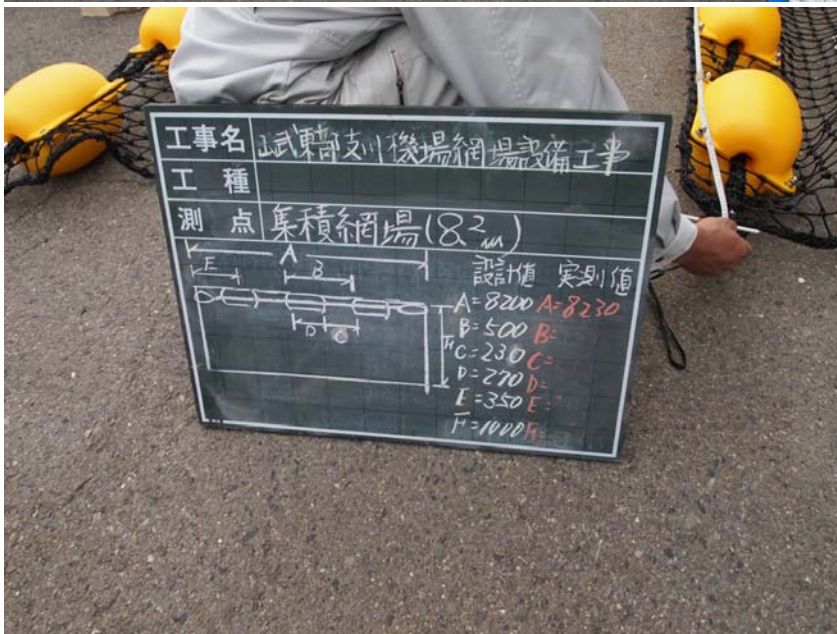
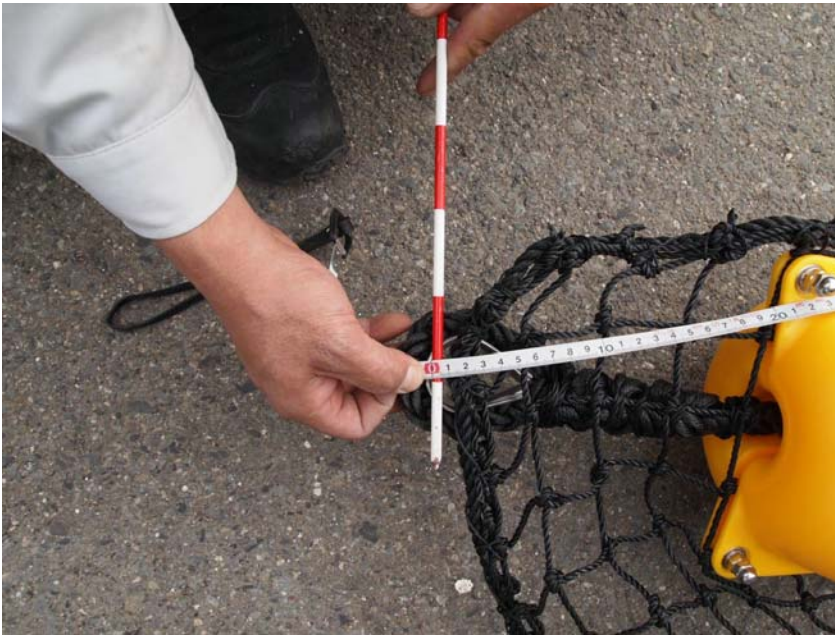
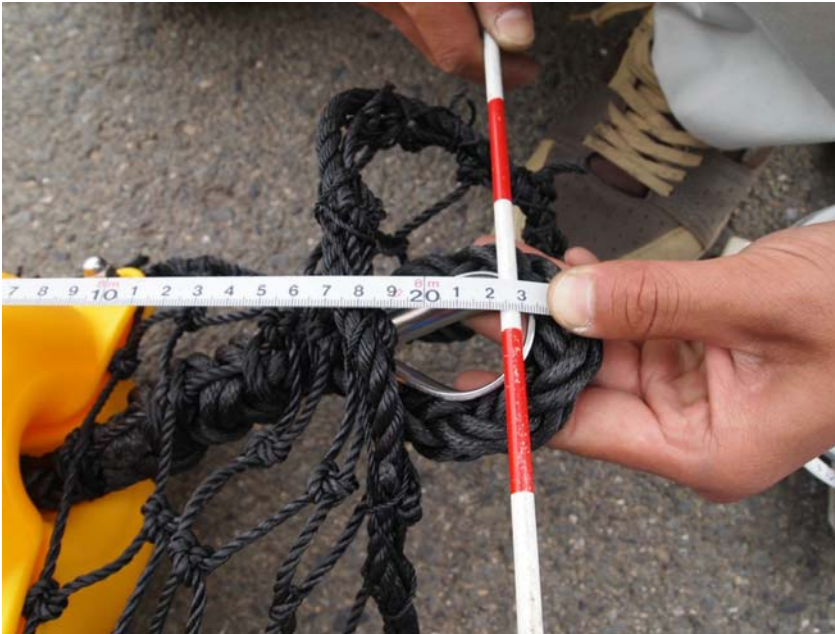
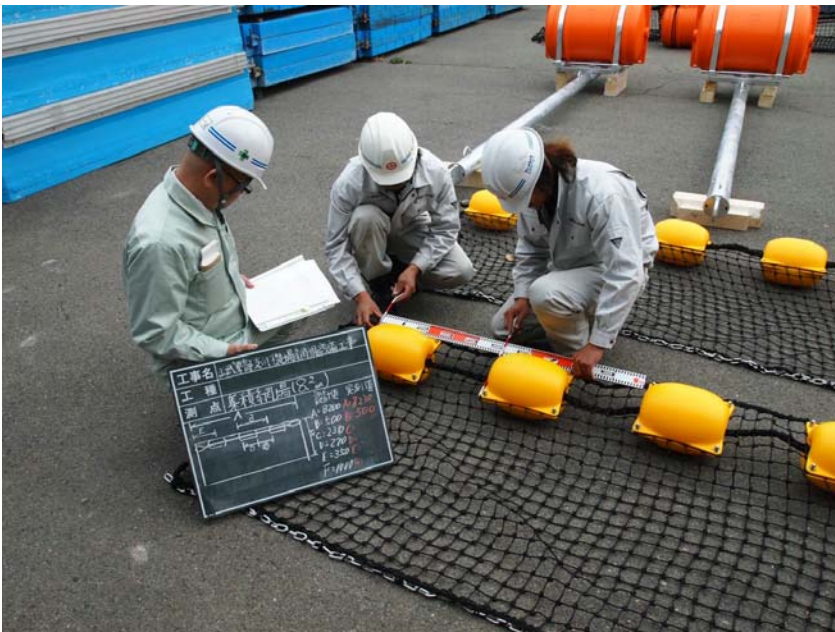
【写真タイトル】社内検査  
 【写真 - 大分類】工事  
 【写真区分】品質管理写真  
 【工種】製作工  
 【細別】集積網場（8.2m）  
 【工種区分予備】全長  
 設計値8200  
 実測値8230

設計値8200

実測値8230

作番	工事名称		検査員							
	両総農業水利事業山武東部支線機場網場設置工事		自主：前嶋 社内：山中 立会：							
図面番号	製品名称		検査結果							
	集積網場 (8.2m)		外観：合格 寸法：合格							
製作数：1本			単位：mm							
記号	測定箇所	設計値	測定結果				許容差	摘要		
			自主検査		社内検査				立会確認	
			測定値	誤差	測定値	誤差				
A	全長	8200	8250	+50	8230	+30			±82.0	
B	フロートピッチ	500	500	0	500	0			±5.0	
C	フロート間隔	230	232	+2	230	0			±2.3	
D	フロート長さ	270	270	0	270	0			±2.7	
E	端部	350	350	0	350	0			±2.5	
F	全高	1000	1000	0	1000	0			±10.0	
外観	損傷の有無		判定	社内：無 立会：	目視により部材の損傷が無いことを確認する。					
	変色の有無		判定	社内：無 立会：	目視により変色が無いことを確認する。

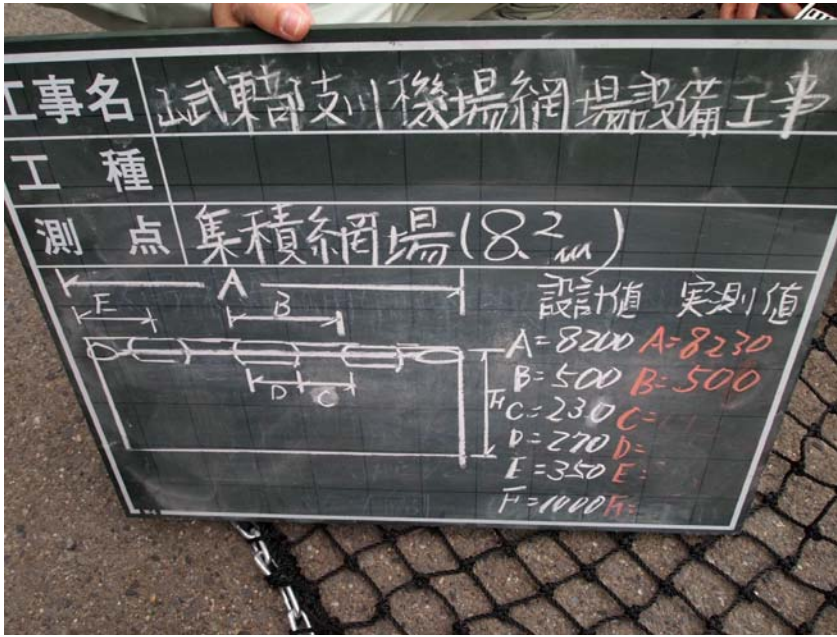
設計値500

実測値500

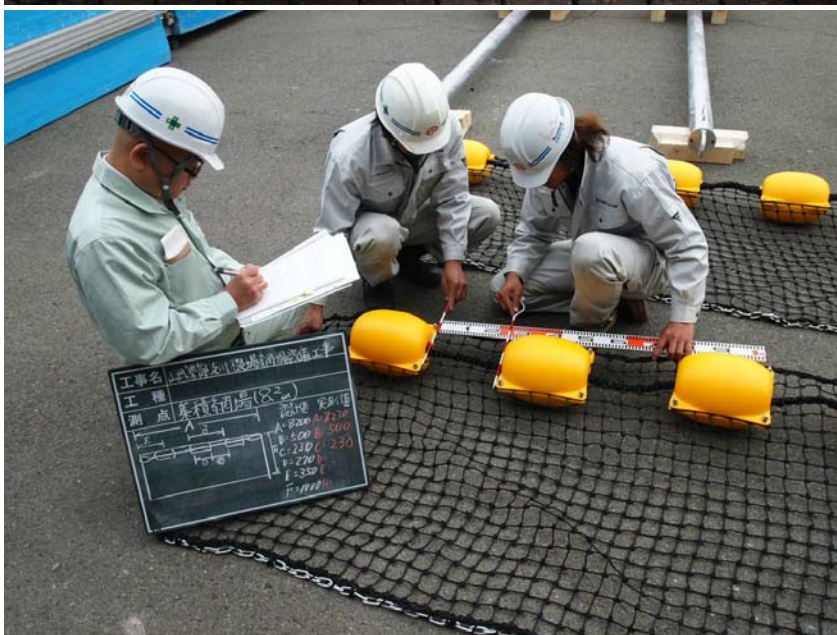
設計値500

実測値500

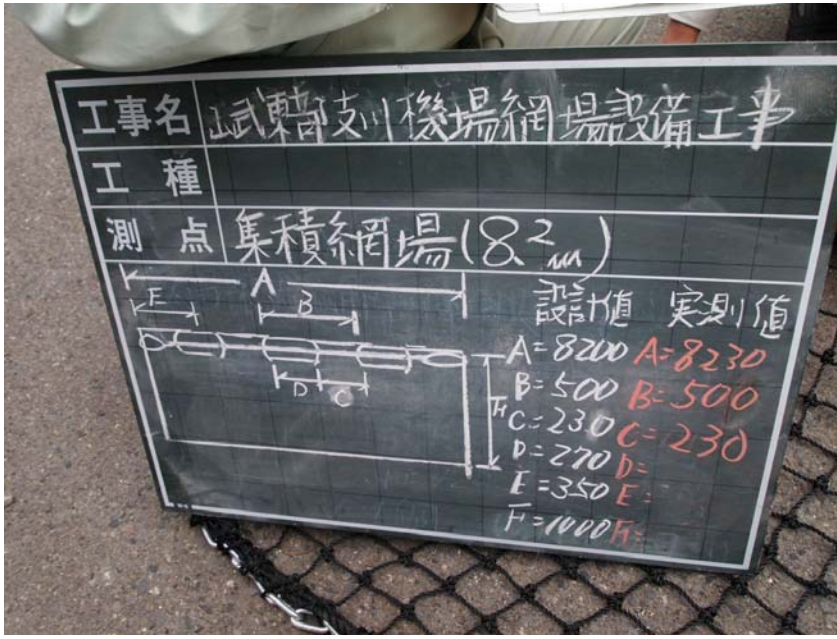
【細別】集積網場 (8.2m)

【工種区分予備】フロー  
ト間隔

設計値230

実測値230

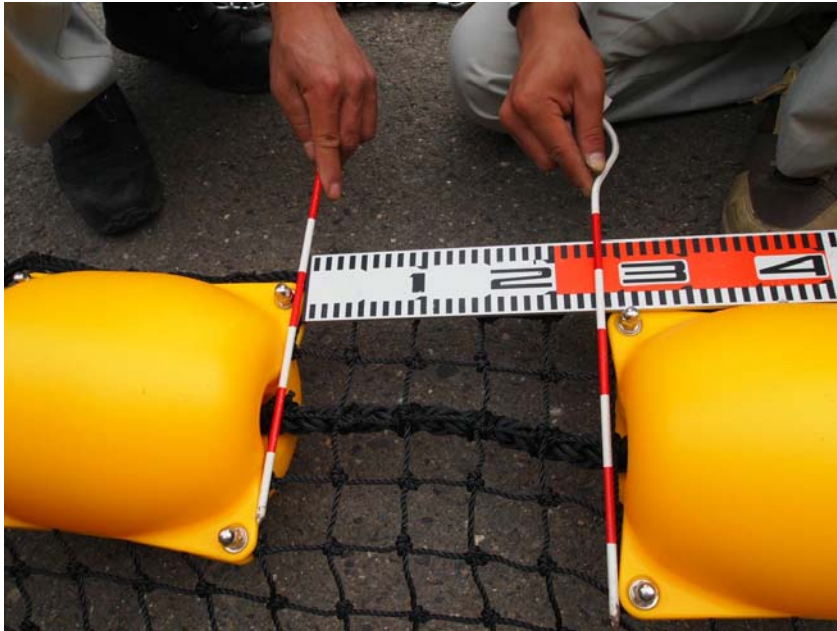
【細別】集積網場 (8.2m)

【工種区分予備】フロー  
ト間隔

設計値230

実測値230

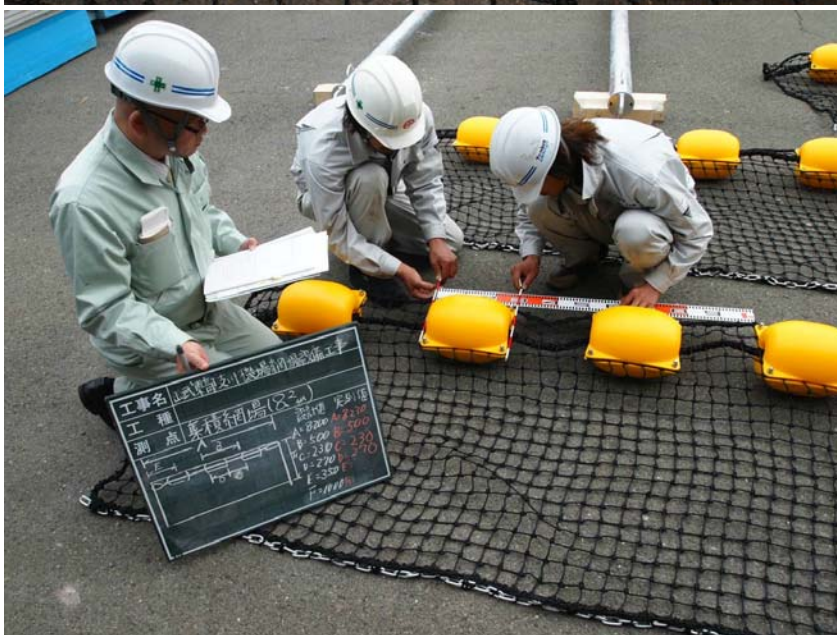
【細別】集積網場 (8.2m)

【工種区分予備】フロー  
ト間隔

設計値230

実測値230

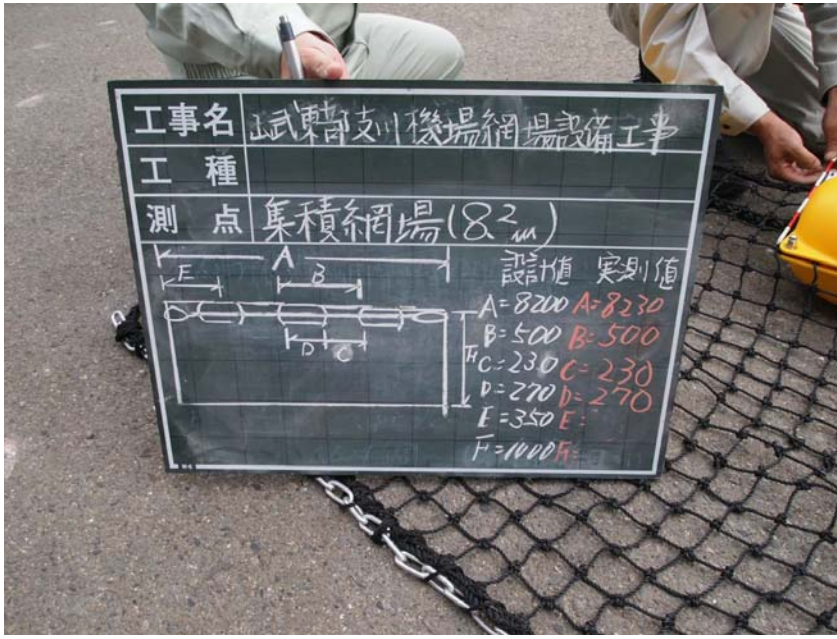
【細別】集積網場 (8.2m)

【工種区分予備】フロー  
ト長さ

設計値270

実測値270

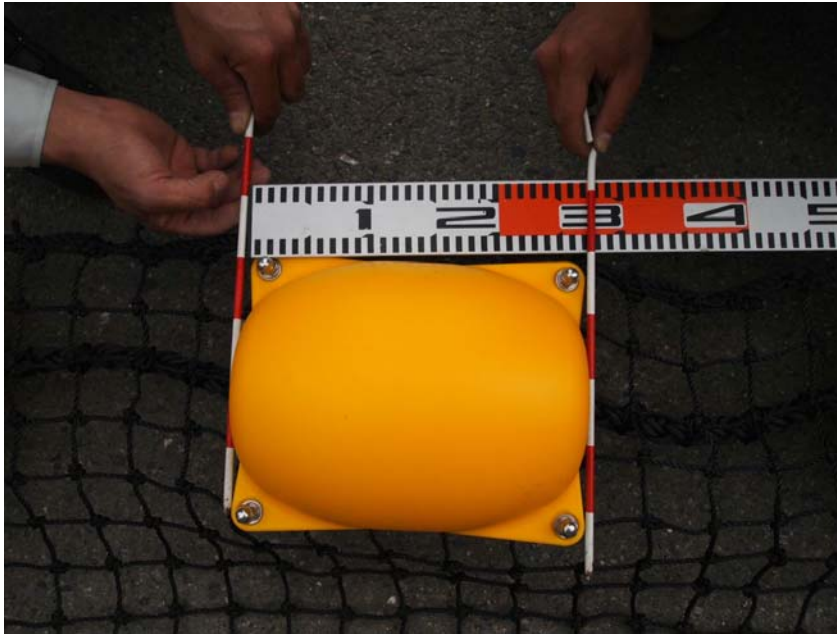
【細別】集積網場 (8.2m)

【工種区分予備】フロー  
ト長さ

設計値270

実測値270

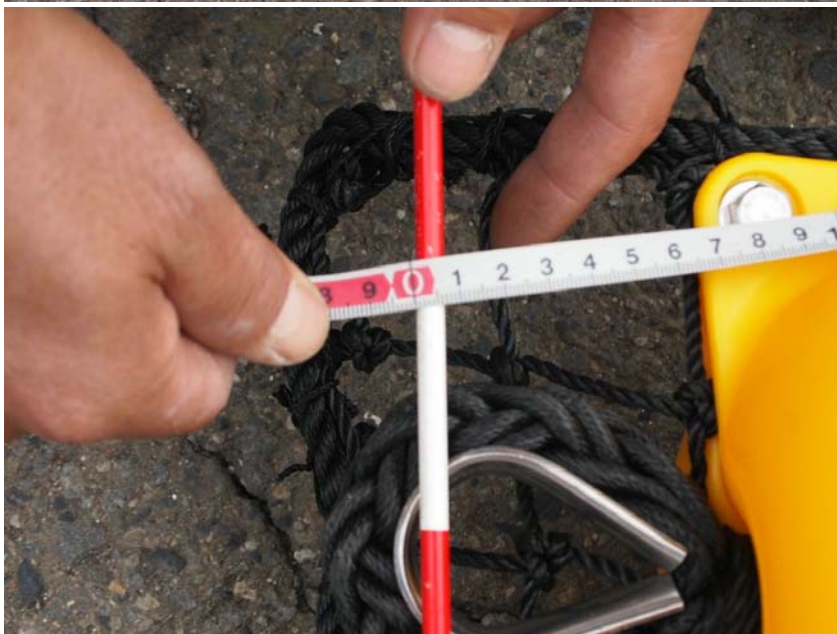
設計値8500

実測値8540

作番	工事名称		検査員							
	両総農業水利事業山武東部支線機場網場設置工事		自主：前嶋 社内：山中 立会：							
図面番号	製品名称		検査結果							
	集積網場 (8.5m)		外観：合格 寸法：合格							
製作数：1本			単位：mm							
記号	測定箇所	設計値	測定結果				許容差	摘要		
			自主検査		社内検査				立会確認	
			測定値	誤差	測定値	誤差				
A	全長	8500	8550	+50	8540	+40			±84.0	
B	フロートピッチ	500	500	0	500	0			±5.0	
C	フロート間隔	230	231	+1	230	0			±2.3	
D	フロート長さ	270	270	0	270	0			±2.7	
E	端部	250	250	0	250	0			±2.5	
F	全高	1000	1010	+10	1000	0			±10.0	
外観	損傷の有無		判定	社内：無 立会：	目視により部材の損傷が無いことを確認する。					
	変色の有無		判定	社内：無 立会：	目視により変色が無いことを確認する。

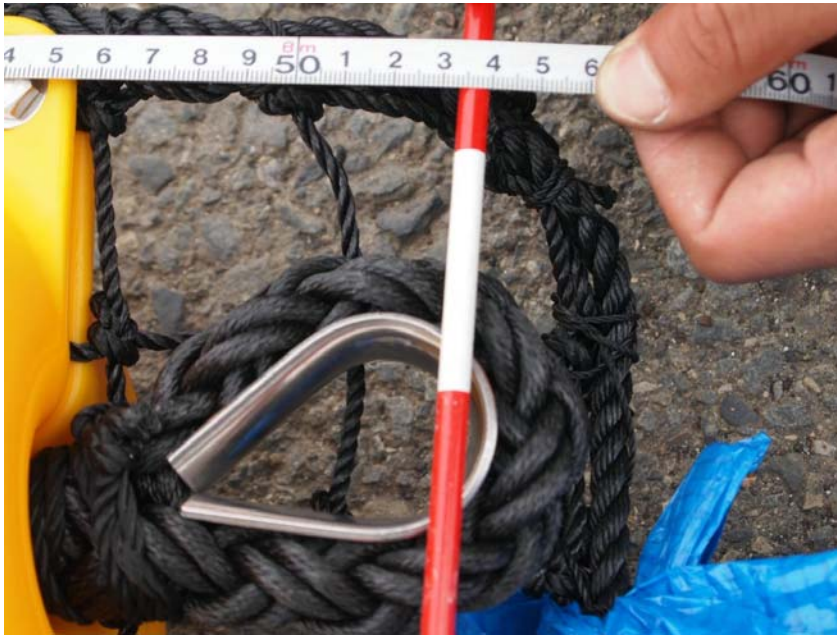
設計値8500

実測値8540

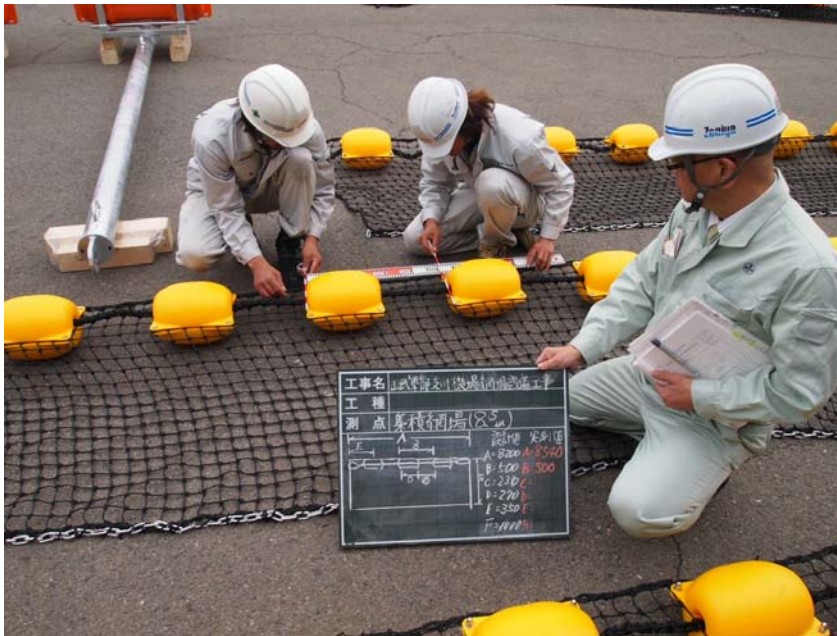
設計値8500

実測値8540

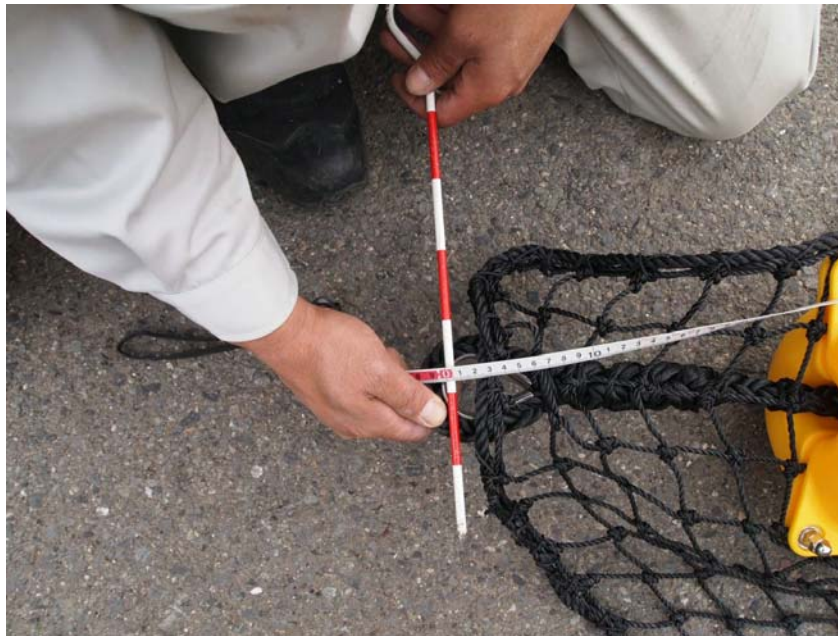
設計値10800

実測値10900

作番	工事名称						検査員		
	両総農業水利事業山武東部支線機場網場設置工事						自主：前嶋 社内：山中 立会：		
図面番号	製品名称						検査結果		
	集積網場（10.8m）						外観：合格 寸法：合格		
製作数：1本						単位：mm			
記号	測定箇所	設計値	測定結果				許容差	摘要	
			自主検査		社内検査				立会確認
			測定値	誤差	測定値	誤差			
A	全長	10800	10900	+100	10900	+100		±108.0	
B	フロートピッチ	500	505	+5	500	0		±5.0	
C	フロート間隔	230	230	0	230	0		±2.3	
D	フロート長さ	270	270	0	270	0		±2.7	
E	端部	400	400	0	400	0		±2.5	
F	全高	1000	1000	0	1000	0		±10.0	
外	損傷の有無		判定	社内：無 立会：	目視により部材の損傷が無いことを確認する。				
観	変色の有無		判定	社内：無 立会：	目視により変色が無いことを確認する。

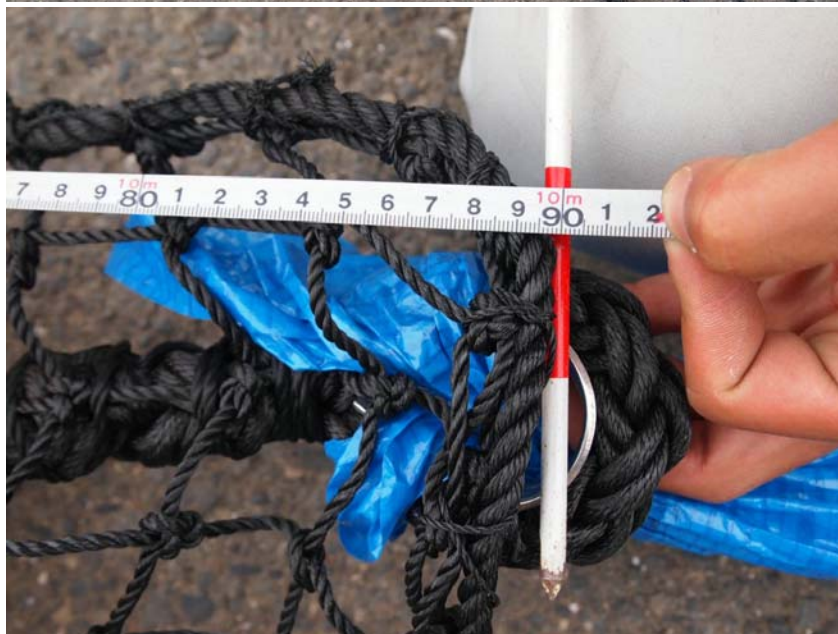
設計値10800

実測値10900

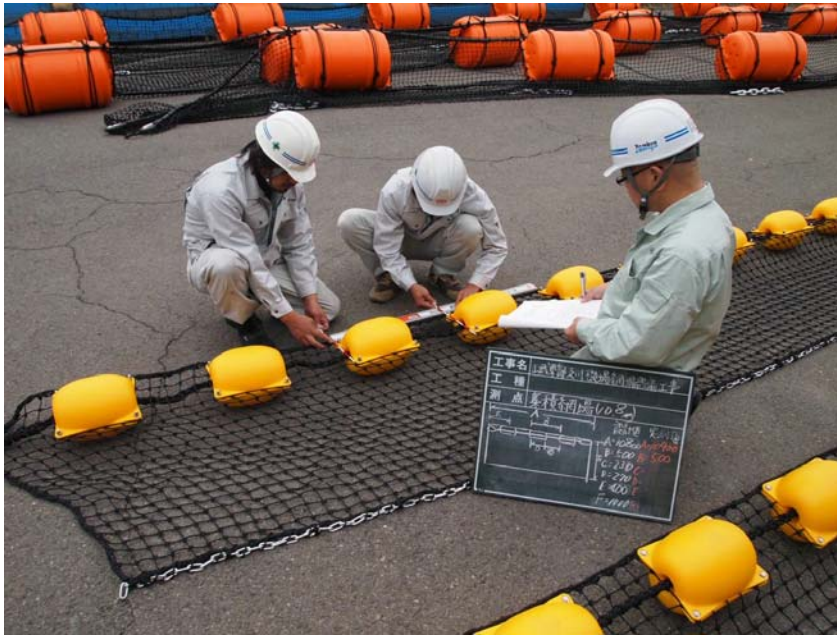
設計値10800

実測値10900
