# 両総農業水利事業山武東部支線機場網場設置工事

## 完成図書

ゼニヤ海洋サービス株式会社

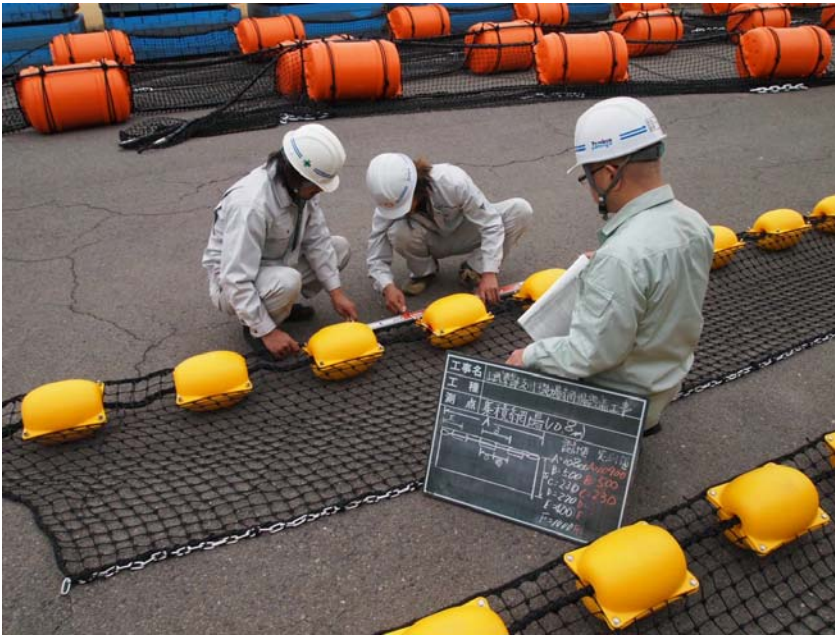
【写真タイトル】社内検査

【細別】集積網場（10.8m）

【工種区分予備】フロー  
ト間隔

設計値230

実測値230

作番	工事名称						検査員		
	両総農業水利事業山武東部支線機場網場設置工事						自主：前嶋 社内：山中 立会：		
図面番号	製品名称						検査結果		
	集積網場（10.8m）						外観：合格 寸法：合格		
製作数：1本						単位：mm			
記号	測定箇所	設計値	測定結果				許容差	摘要	
			自主検査		社内検査				立会確認
			測定値	誤差	測定値	誤差			
A	全長	10800	10900	+100	10900	+100		±108.0	
B	フロートピッチ	500	505	+5	500	0		±5.0	
C	フロート間隔	230	230	0	230	0		±2.3	
D	フロート長さ	270	270	0	270	0		±2.7	
E	端部	400	400	0	400	0		±2.5	
F	全高	1000	1000	0	1000	0		±10.0	
外	損傷の有無		判定	社内：無 立会：	目視により部材の損傷が無いことを確認する。				
観	変色の有無		判定	社内：無 立会：	目視により変色が無いことを確認する。

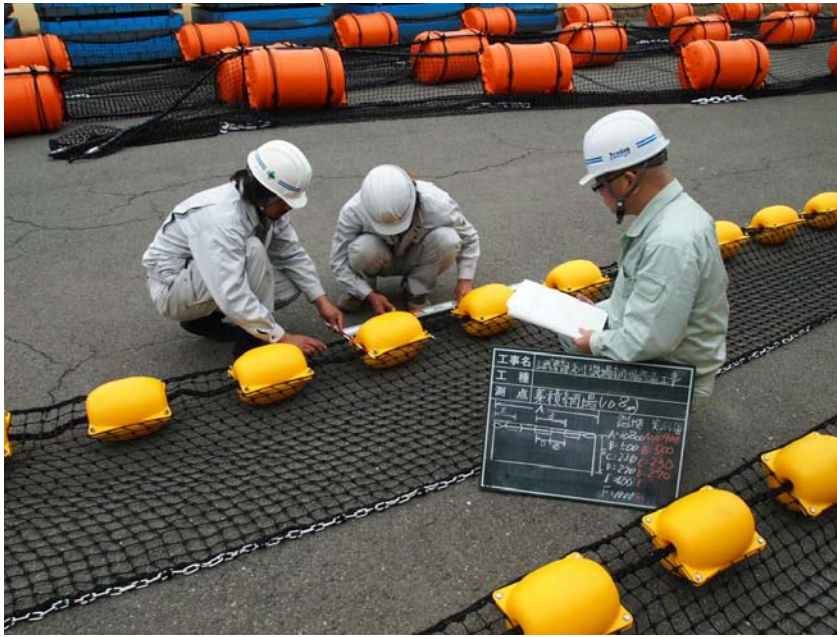
【写真タイトル】社内検査

【細別】集積網場（10.8m）

【工種区分予備】フロー  
ト長さ

設計値270

実測値270

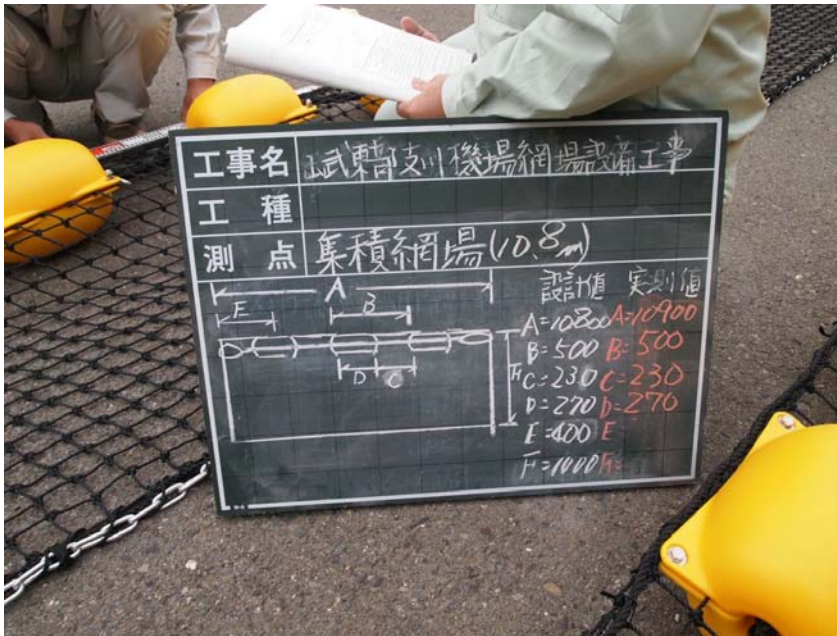
【写真タイトル】社内検査

【細別】集積網場（10.8m）

【工種区分予備】フロー  
ト長さ

設計値270

実測値270

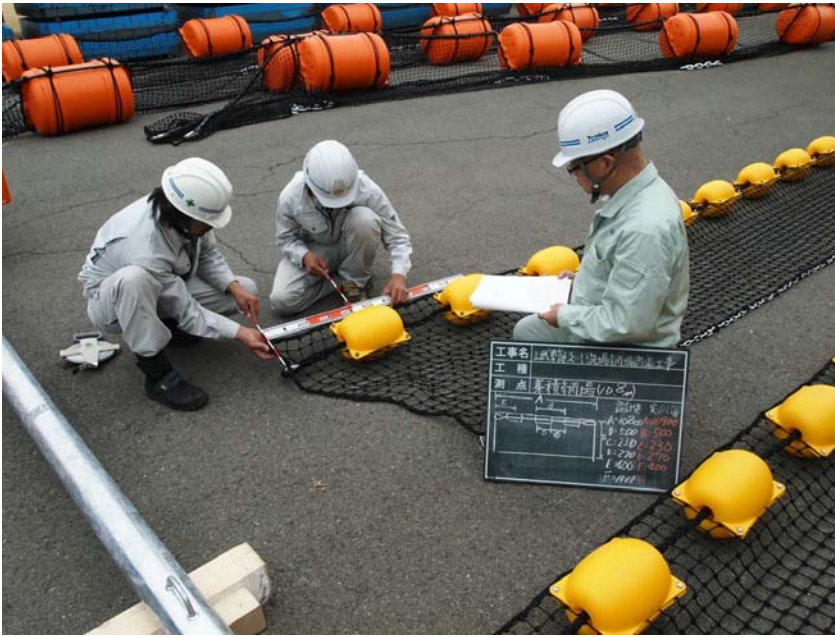
【写真タイトル】社内検査

【細別】集積網場（10.8m）

【工種区分予備】端部

設計値400

実測値400

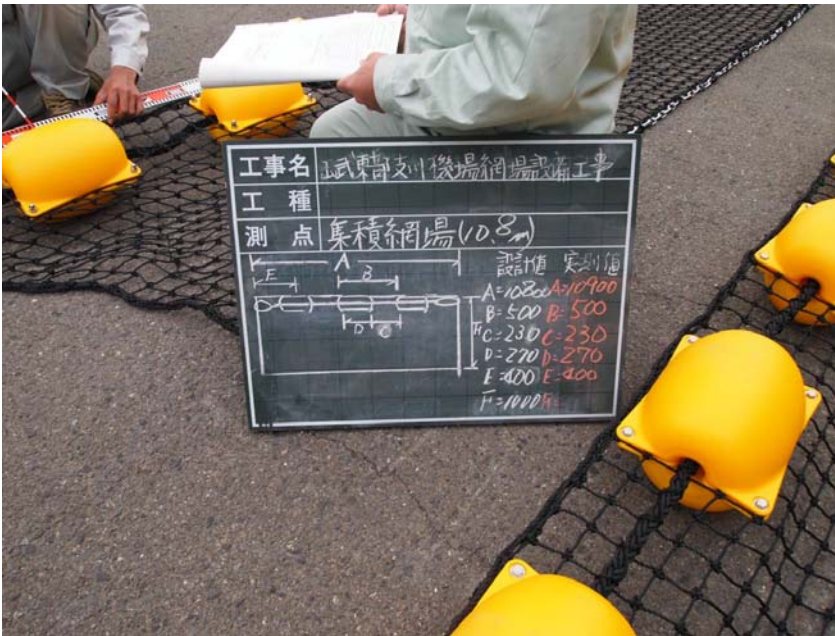
【写真タイトル】社内検査

【細別】集積網場（10.8m）

【工種区分予備】端部

設計値400

実測値400

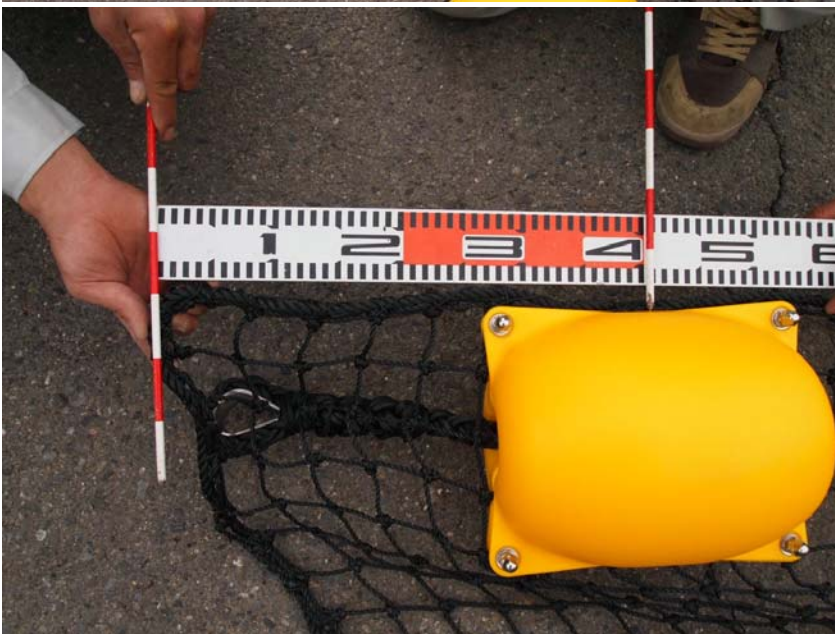
【写真タイトル】社内検査

【細別】集積網場（10.8m）

【工種区分予備】端部

設計値400

実測値400

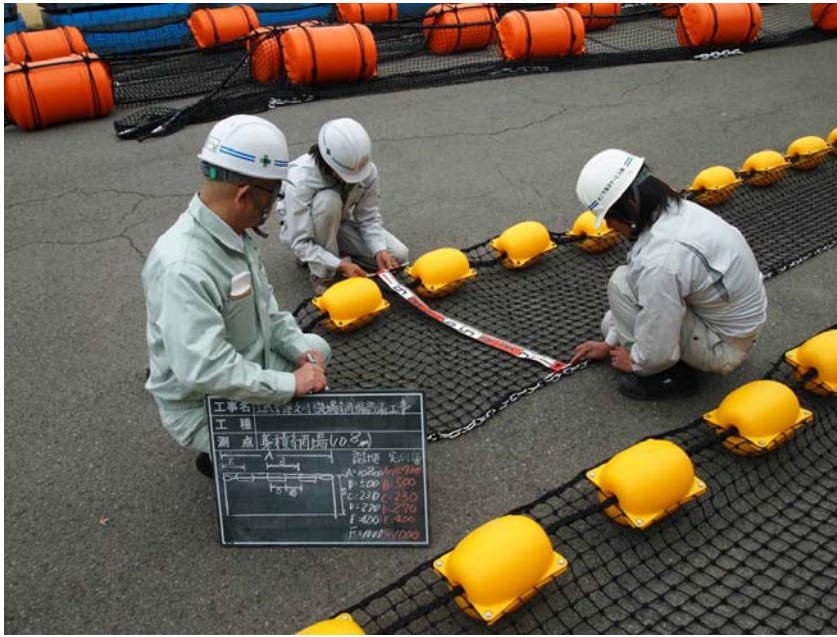
【写真タイトル】社内検査

【細別】集積網場（10.8m）

【工種区分予備】全高

設計値1000

実測値1000

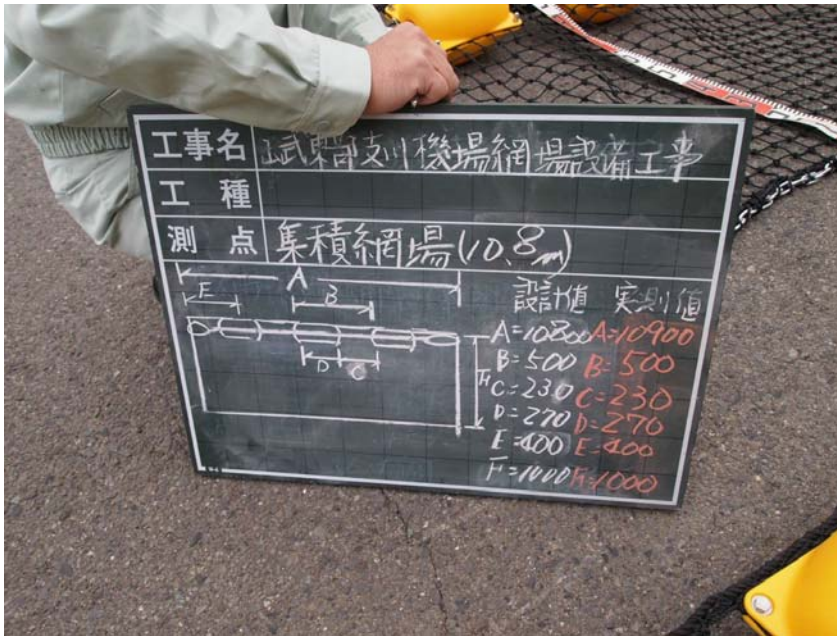
【写真タイトル】社内検査

【細別】集積網場（10.8m）

【工種区分予備】全高

設計値1000

実測値1000

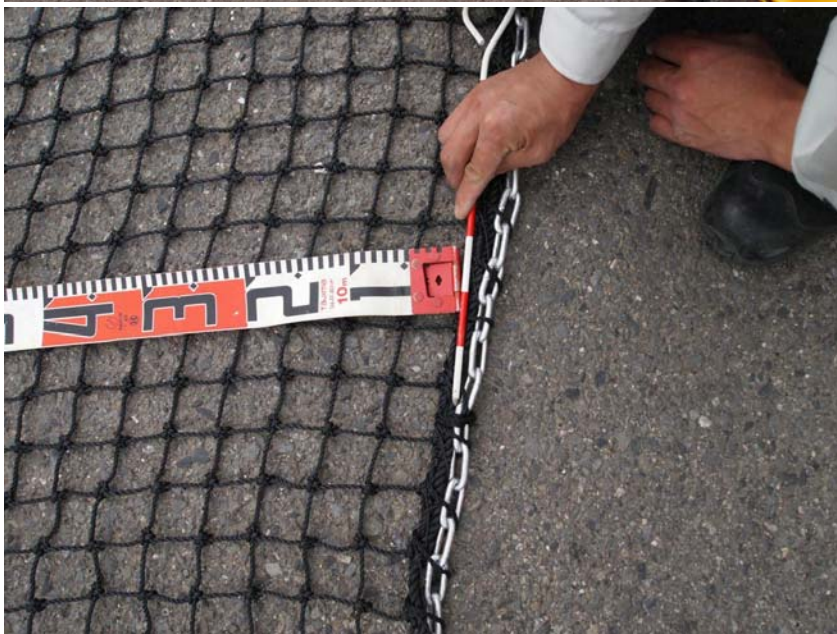
【写真タイトル】社内検査

【細別】集積網場（10.8m）

【工種区分予備】全高

設計値1000

実測値1000

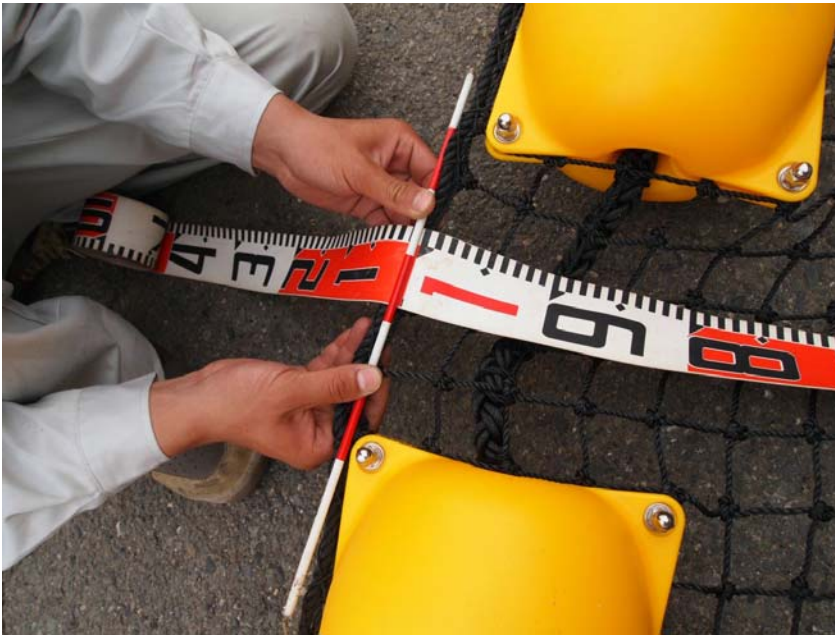
【写真タイトル】社内検査

【細別】集積網場（10.8m）

【工種区分予備】全高

設計値1000

実測値1000

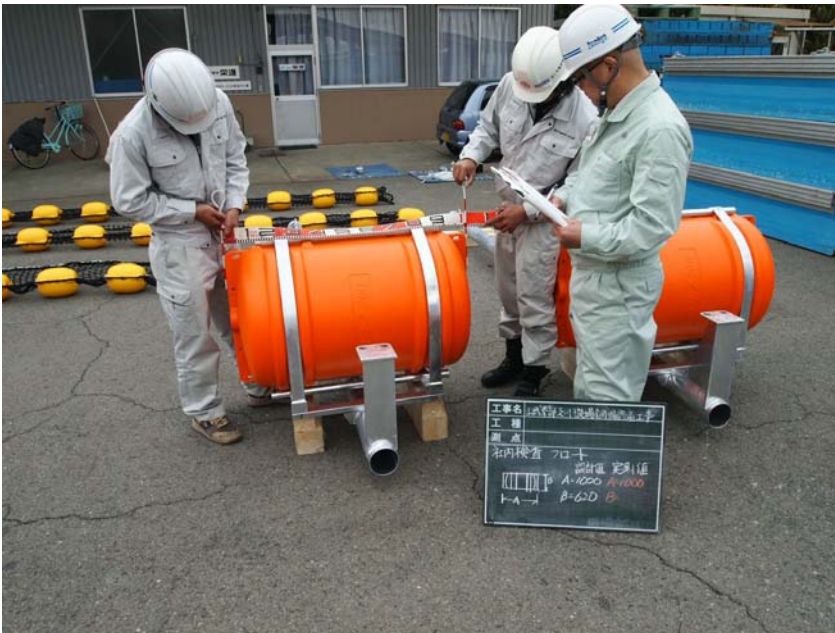
【写真タイトル】社内検査

【細別】フロート

【工種区分予備】全長

設計値1000

実測値1000

記号	測定箇所	設計値	測定結果						許容差	摘要	
			自主検査		社内検査		立会確認				
			測定値	誤差	測定値	誤差					
A	全長	1000	1000	0	1000	0			±10.0		
B	直径	620	625	+5.0	620	0			±6.2		
外	損傷の有無		判定	社内：無 立会：	目視により部材の損傷が無いことを確認する。						
観	変色の有無		判定	社内：無 立会：	目視により変色が無いことを確認する。

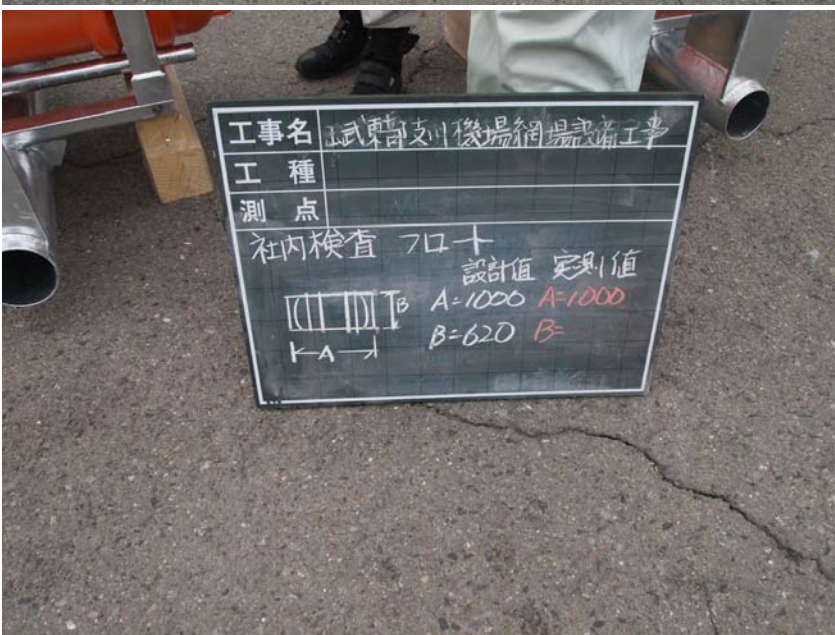
【写真タイトル】社内検査

設計値1000

実測値1000

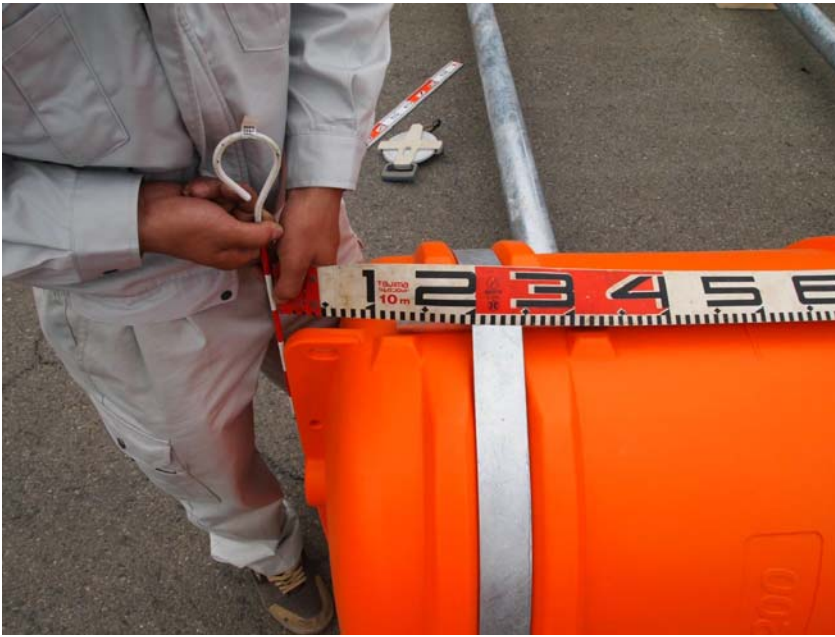
【写真タイトル】社内検査  
 【写真 - 大分類】工事  
 【写真区分】品質管理写真  
 【工種】製作工  
 【細別】フロート  
 【工種区分予備】全長  
 設計値1000  
 実測値1000

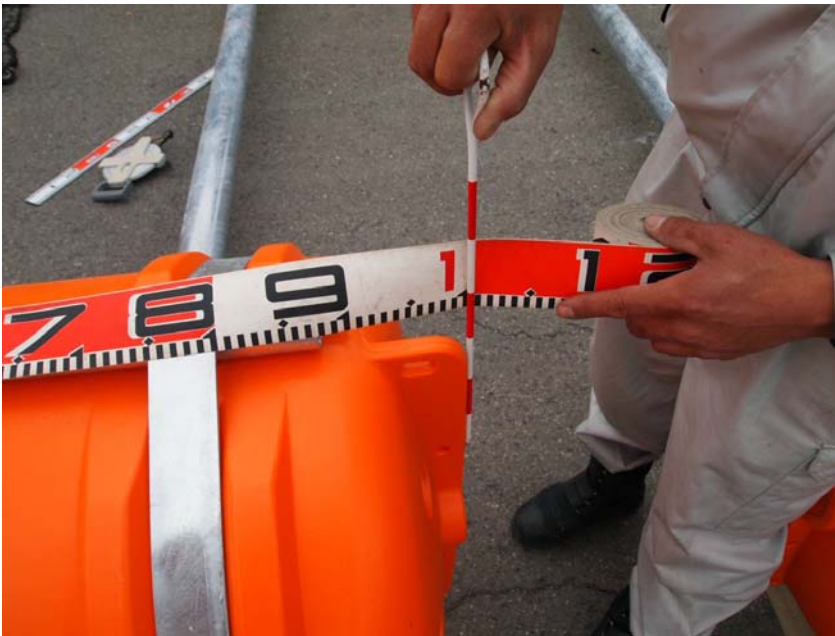
【写真タイトル】社内検査  
 【写真 - 大分類】工事  
 【写真区分】品質管理写真  
 【工種】製作工  
 【細別】フロート  
 【工種区分予備】全長  
 設計値1000  
 実測値1000

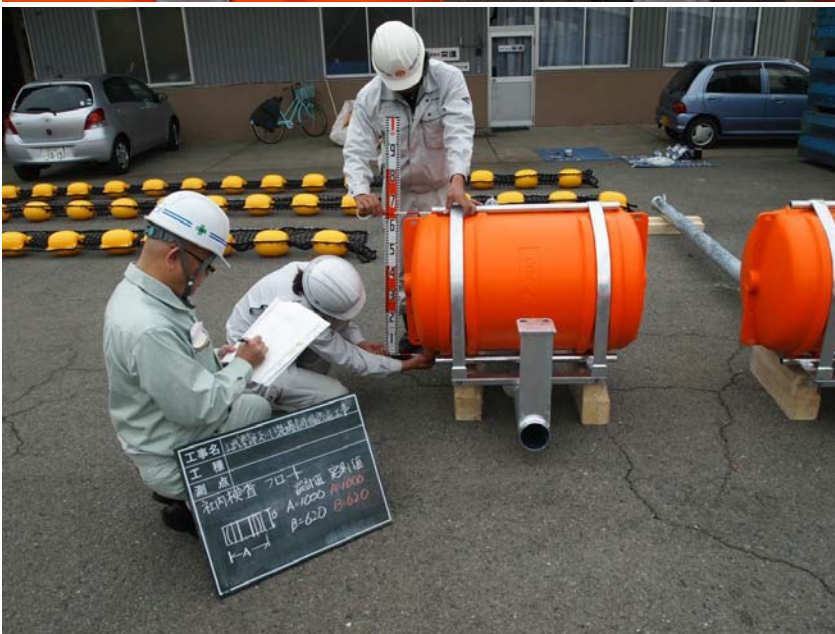
【写真タイトル】社内検査  
 【写真 - 大分類】工事  
 【写真区分】品質管理写真  
 【工種】製作工  
 【細別】フロート  
 【工種区分予備】直径  
 設計値620  
 実測値620

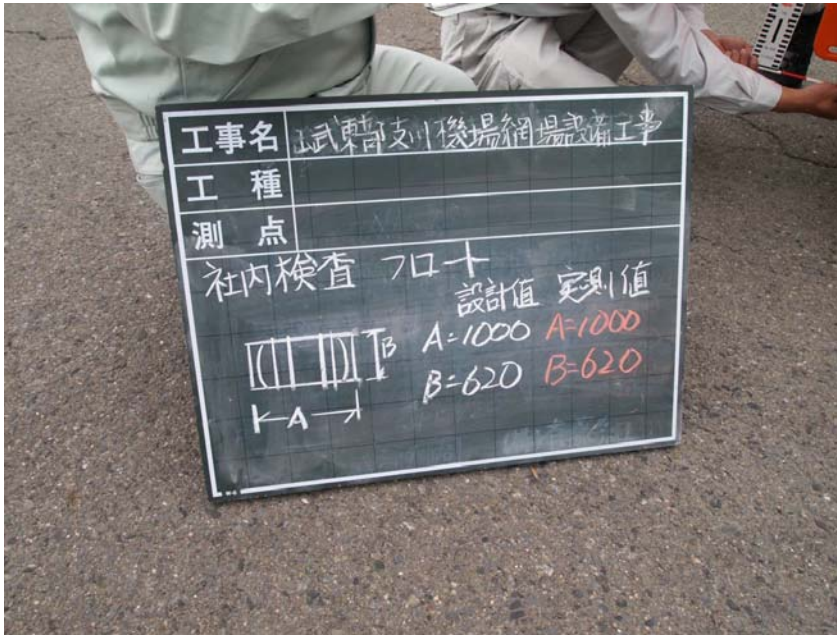
【写真タイトル】社内検査  
 【写真 - 大分類】工事  
 【写真区分】品質管理写真  
 【工種】製作工  
 【細別】フロート  
 【工種区分予備】直径  
 設計値620  
 実測値620

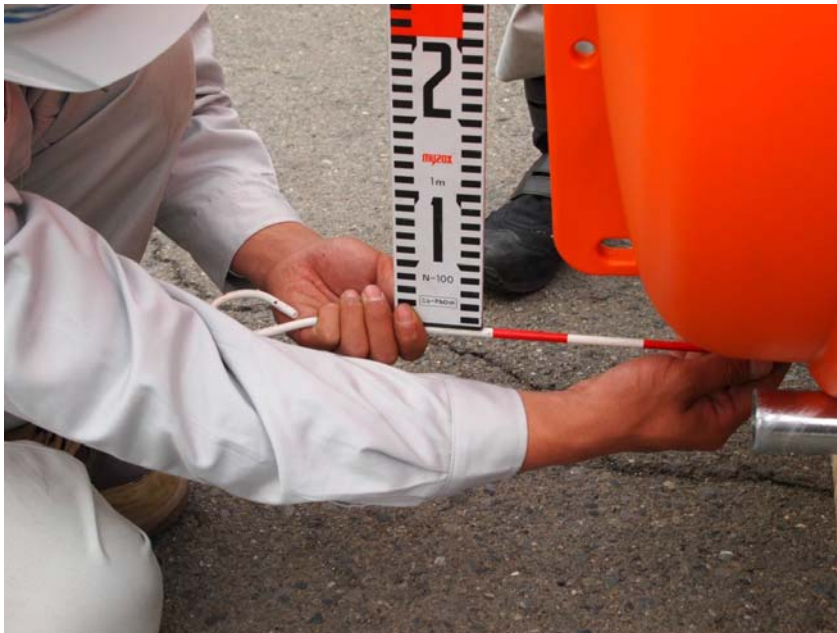
【写真タイトル】社内検査  
 【写真 - 大分類】工事  
 【写真区分】品質管理写真  
 【工種】製作工  
 【細別】フロート  
 【工種区分予備】直径  
 設計値620  
 実測値620

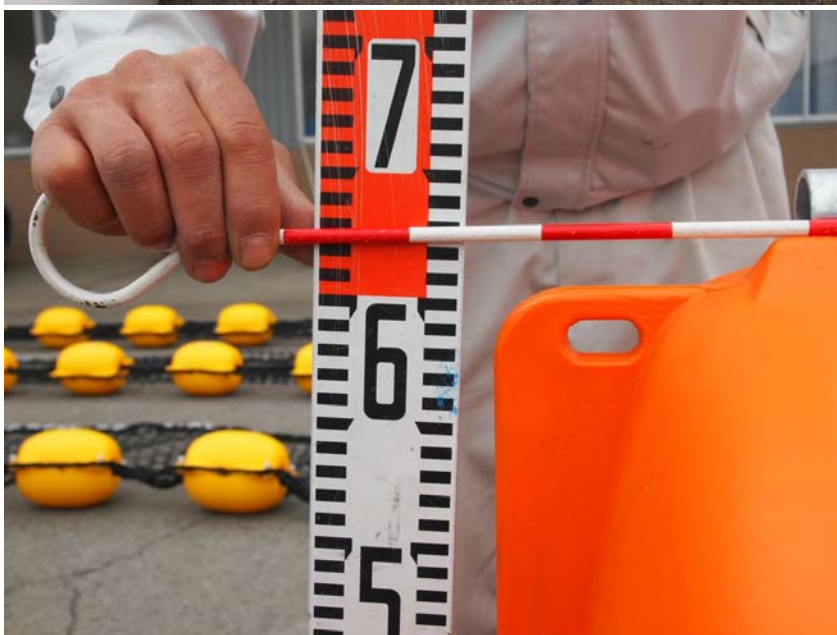
【写真タイトル】社内検査  
 【写真 - 大分類】工事  
 【写真区分】品質管理写真  
 【工種】製作工  
 【細別】フロート  
 【工種区分予備】直径  
 設計値620  
 実測値620

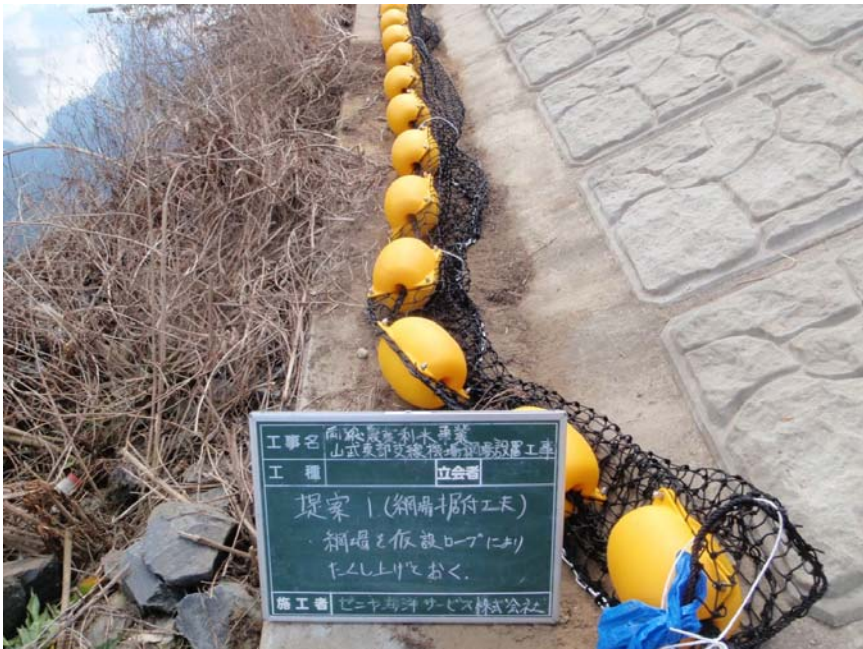
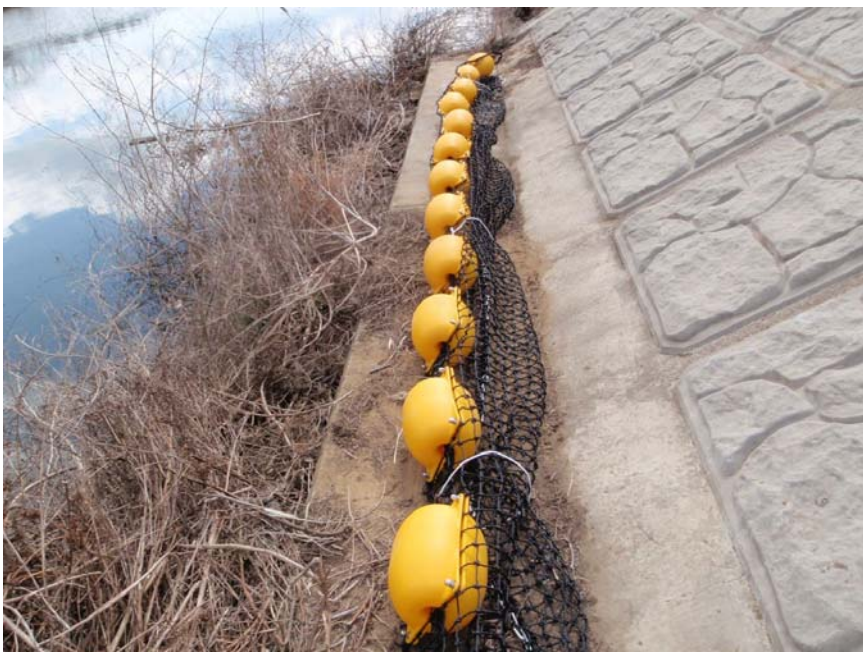
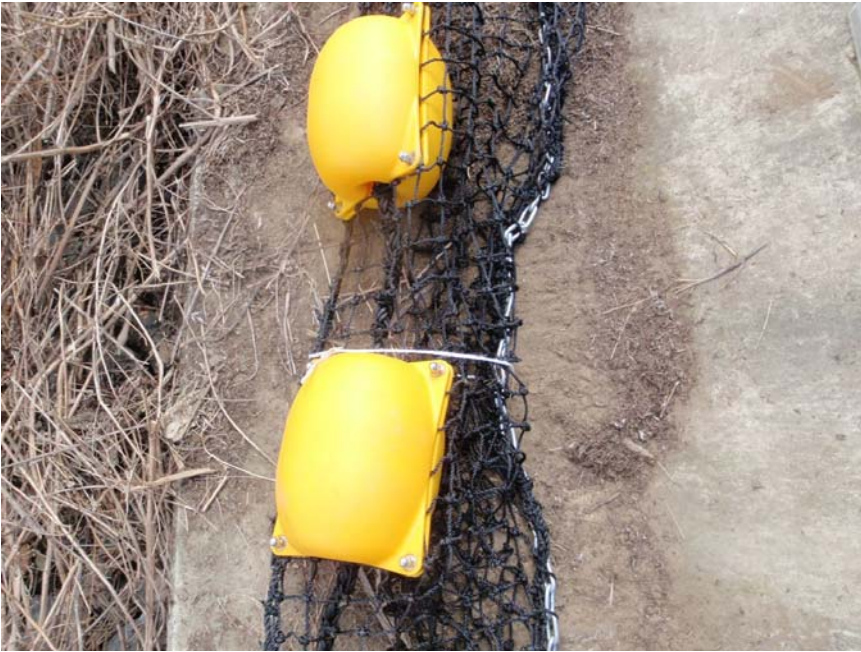
【写真タイトル】提案1: 網場据付に対する工夫  
 【写真 - 大分類】工事  
 【写真区分】施工状況写真  
 【工種区分予備】網場を仮設ロープによりたくし上げておく

【写真タイトル】提案1：  
網場据付に対する工夫  
【写真 - 大分類】工事  
【写真区分】施工状況写真  
【工種区分予備】網場を  
仮設ロープによりたくし  
上げておく

項目	具体的な対策方法
簡易な施工計画	・既設構造物又はその周辺部への機器据付にあたり、構造物の機能と周辺地盤の機能を阻害することなく、施工するために工夫すべき事項を記載する。
提案1	網場据付に対する工夫 網場据付にあたり、網場が取水による水流抵抗を受けて取水ゲートにぶつかることが予測されます。そのため、予め取水状況を作業前に確認し、網場のネット部を仮設ロープによりたくし上げておく、水流抵抗を減ずる工夫を行います。 その後、網場が計画通りの位置に設置されたら、速やかにたくし上げたネットを降ろします。
提案2	据付時の重機配置に関する工夫 クレーンで網場を吊り、設置位置に降ろす時等のクレーンの位置は、取水ゲートから10m程度の離隔を取り、取水ゲートと吊り荷の接触を防止します。
提案3	法肩崩落、地盤陥没の対策 クレーン作業にあたって据付場所の法肩崩落を防止するために、法肩から1m以上の距離をとってアウトリガーをセットします。また、アウトリガー下には鉄板による養生を行い、地盤陥没を防止します。
提案4	機器吊り込み時の対応 クレーンによる機器吊り込み時には、クレーン誘導員の他に監視員を1名配置し、取水ゲートや捨石法面に接触することがないように監視を行います。万一接触の危険が確認された場合は、笛を吹きクレーン作業を即時中止します。
提案5	捨石法面の保護対策 機器据付にあたり、捨石法面上の作業は必要最低限とし、法面崩落を防止します。足場となる捨石に不安定なものがある場合には、予め安定するよう移動するか、捨石隙間に詰め物をする等の対策を施し、崩落を発生させないようにします。

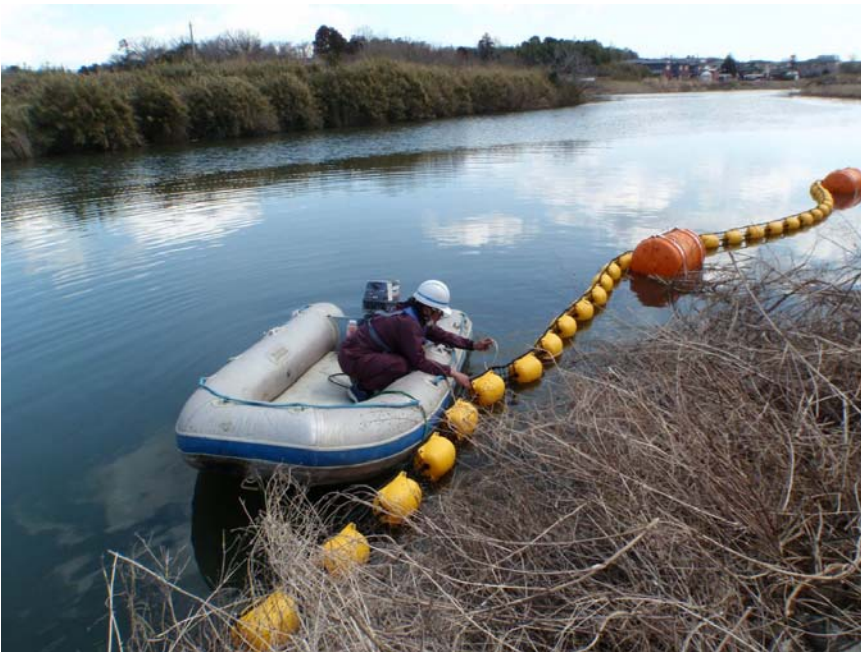
【写真タイトル】提案1：  
網場据付に対する工夫  
【写真 - 大分類】工事  
【写真区分】施工状況写真  
【工種区分予備】たくし  
上げたネットを降ろして  
いる状況

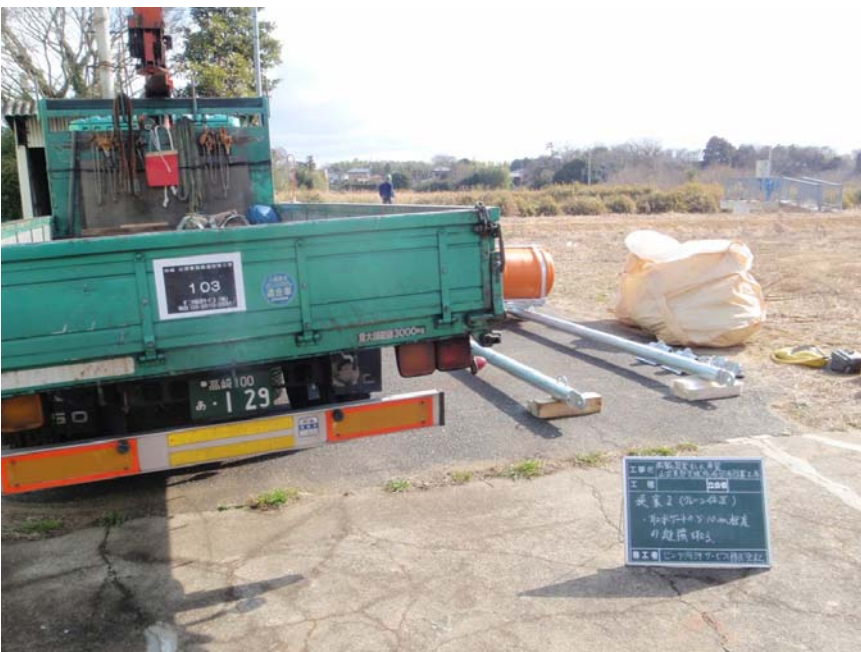
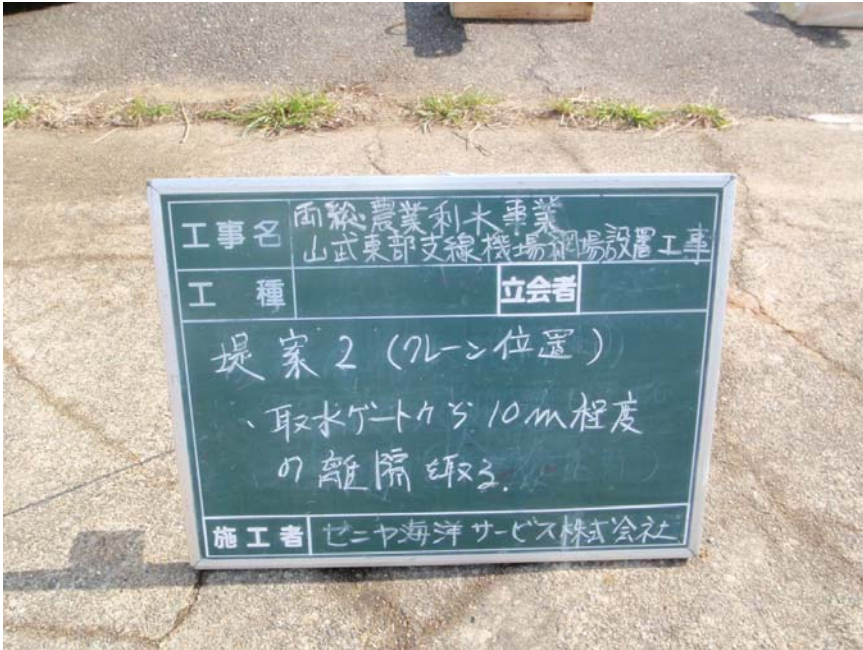
【写真タイトル】提案2：  
据付時の重機配置に関する工夫  
【写真 - 大分類】工事  
【写真区分】施工状況写真  
【工種区分予備】取水ゲ  
ートから10m程度の離隔を  
とる

【写真タイトル】提案2：  
据付時の重機配置に関する工夫  
【写真 - 大分類】工事  
【写真区分】施工状況写真  
【工種区分予備】取水ゲートから10m程度の離隔をとる

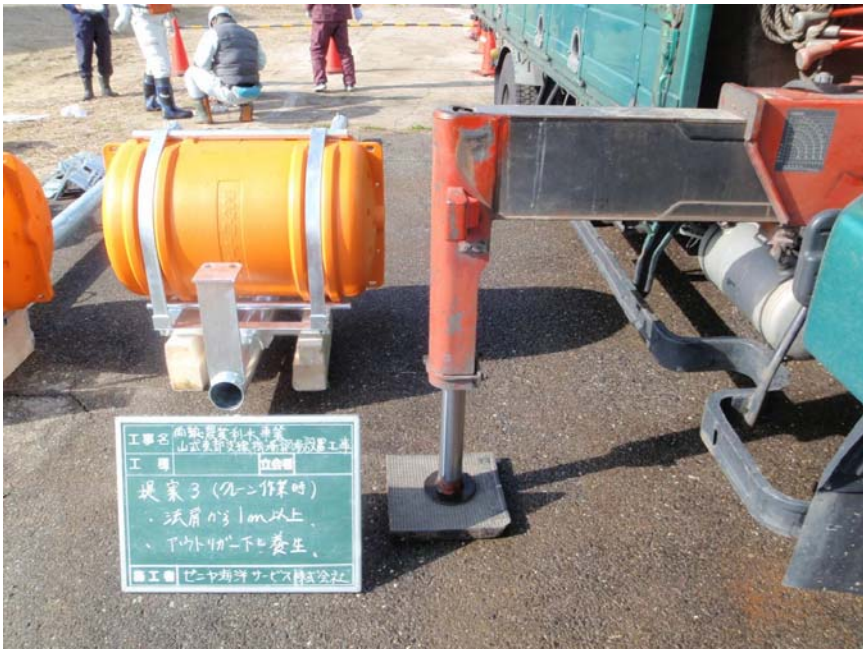
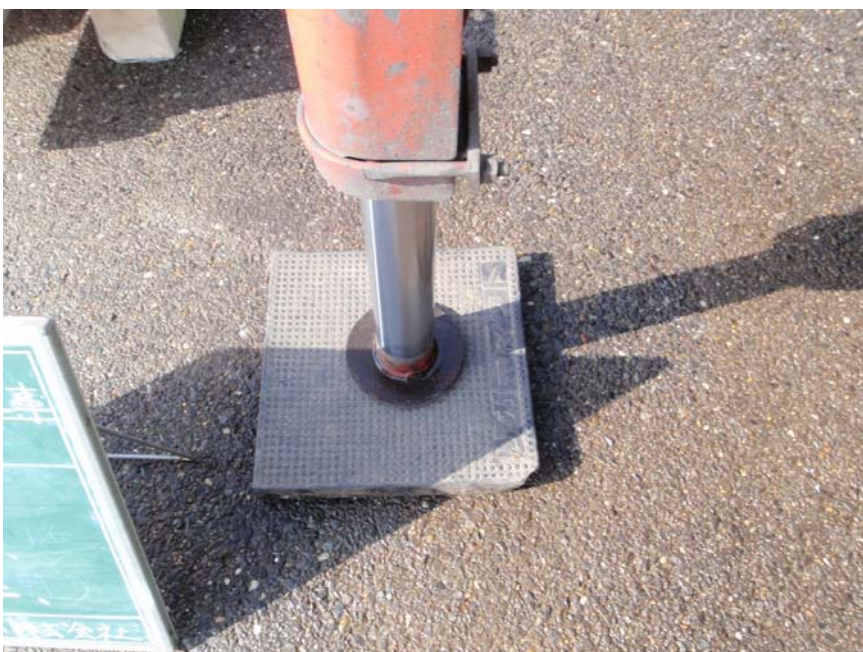
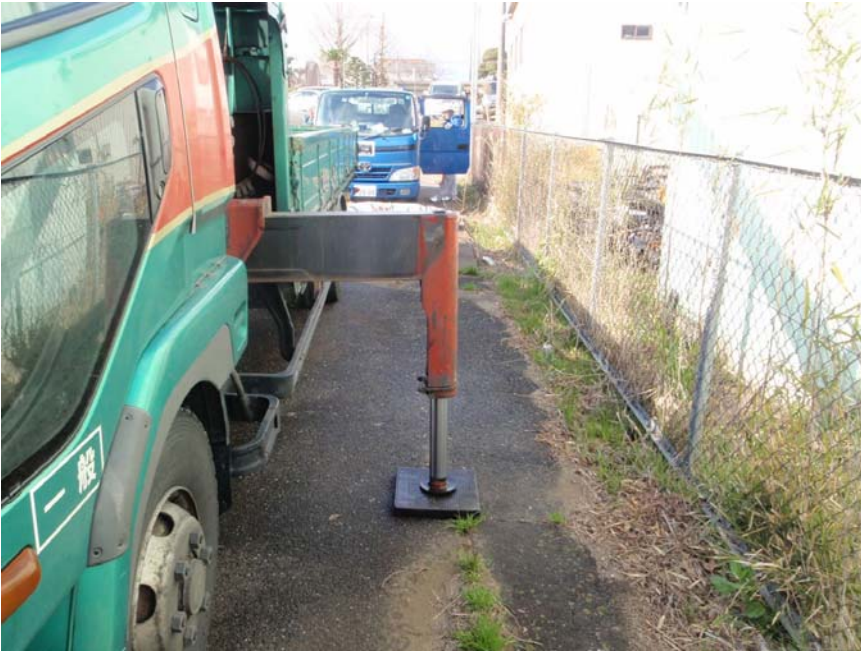
【写真タイトル】提案3：  
法面崩壊、地盤陥没の対策  
【写真 - 大分類】工事  
【写真区分】施工状況写真  
【工種区分予備】法面から1m以上離し、アウトリガー下には鉄板による養生

【写真タイトル】提案3：  
法面崩壊、地盤陥没の対策

【工種区分予備】法面から1m以上離し、アウトリガー下には鉄板による養生

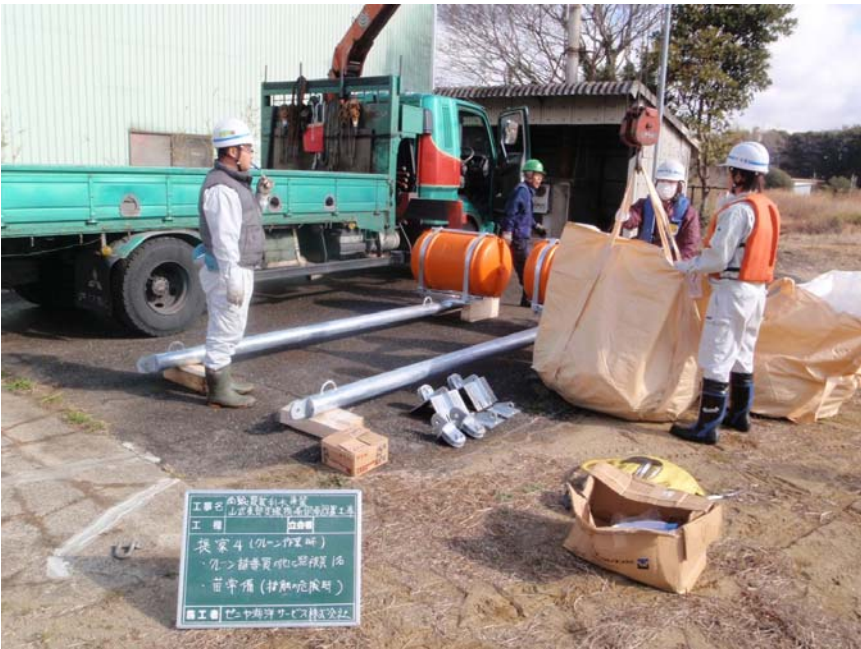
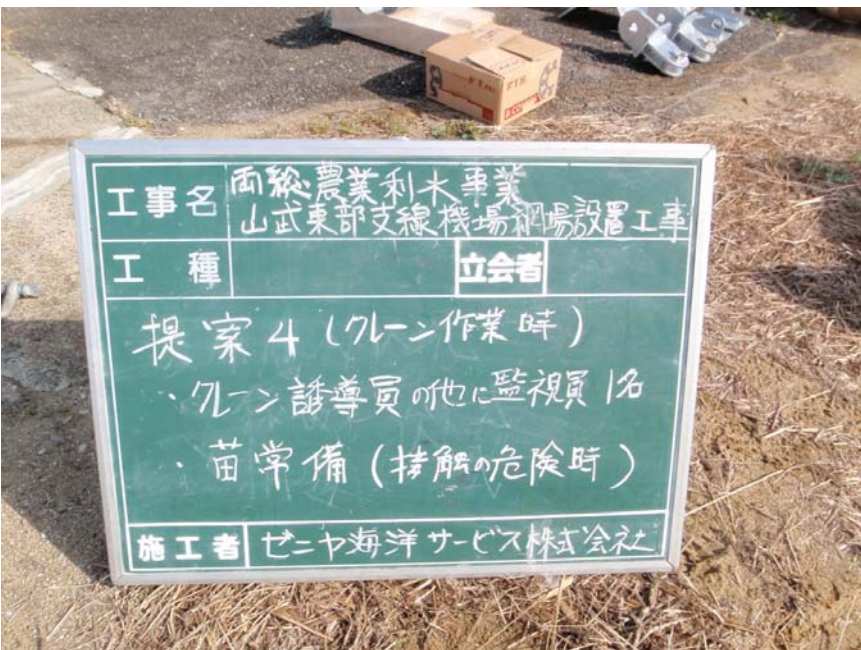
【写真タイトル】提案4：  
機器吊り込み時の対応

【工種区分予備】クレーン誘導員の他に監視員（笛常備）による接触の注意状況

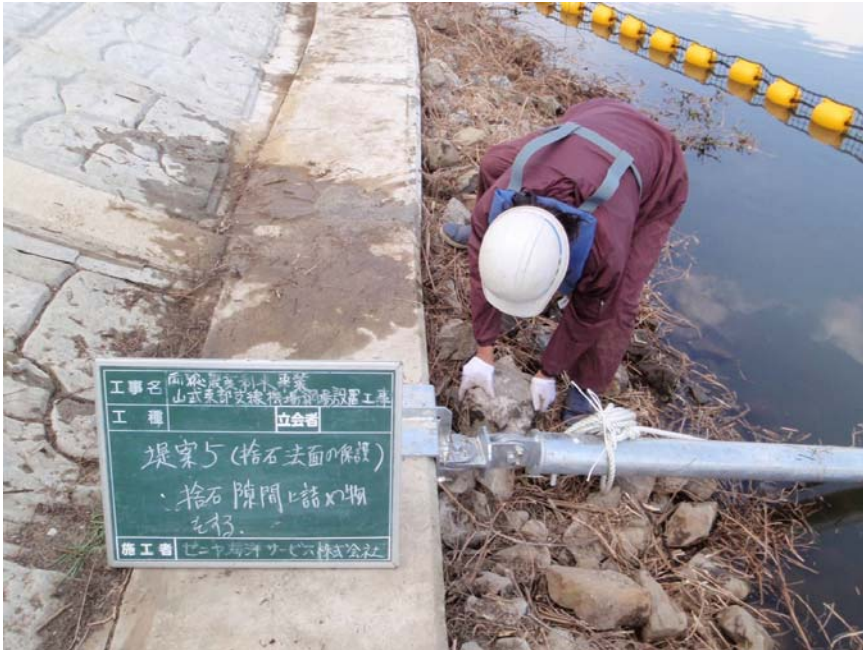
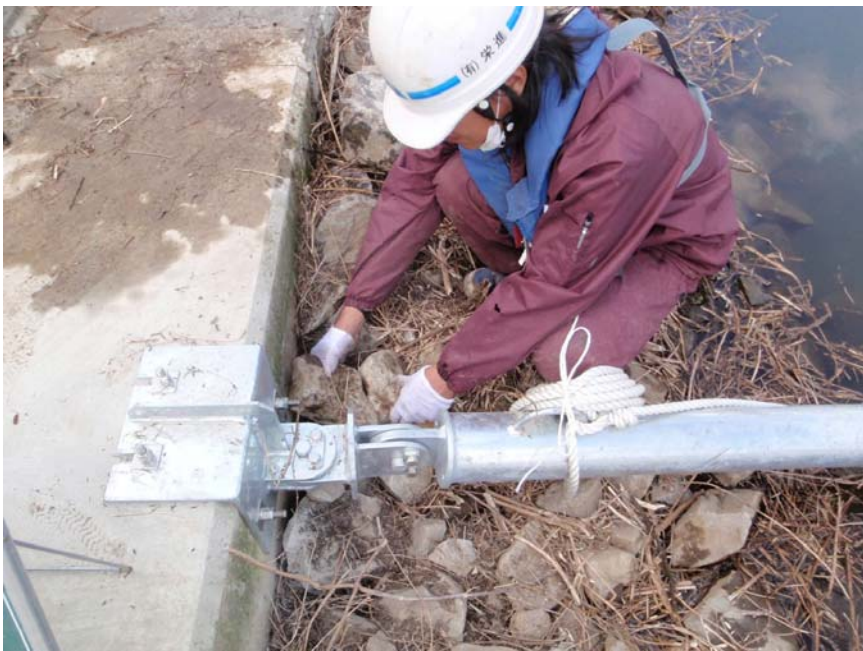
【写真タイトル】提案5：  
捨石法面の保護対策  
【写真 - 大分類】工事  
【写真区分】施工状況写真  
【工種区分予備】捨て石  
隙間に詰め物をし安定させる

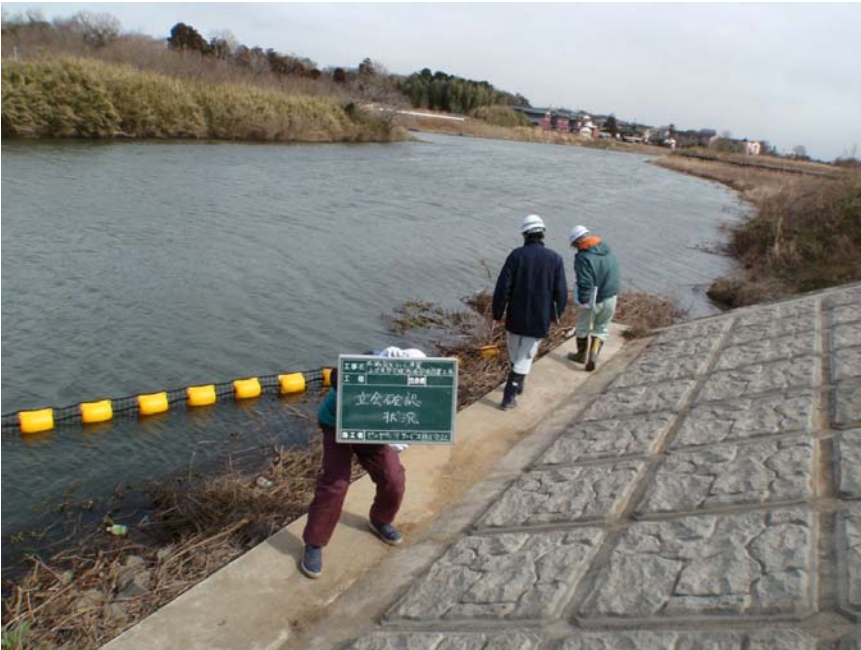
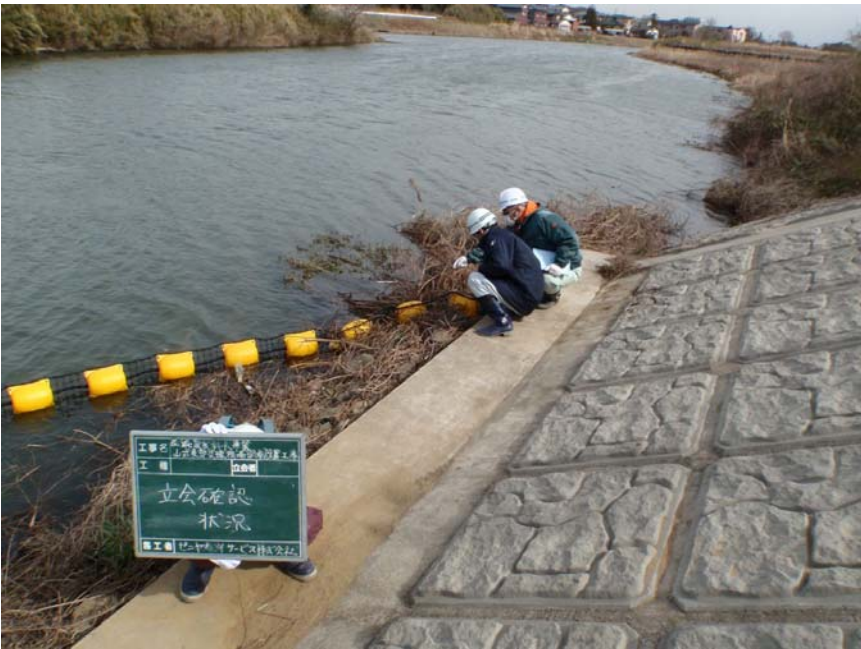
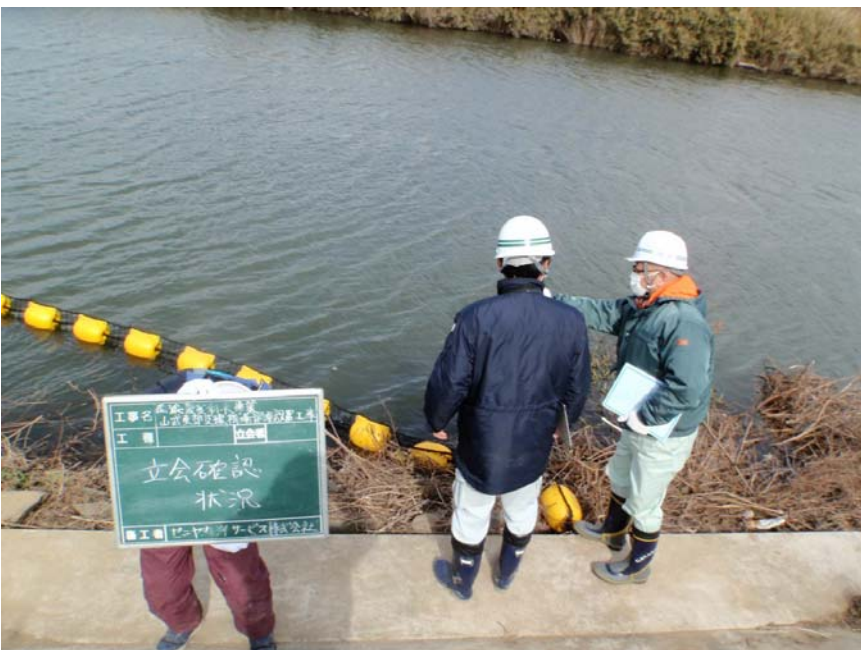
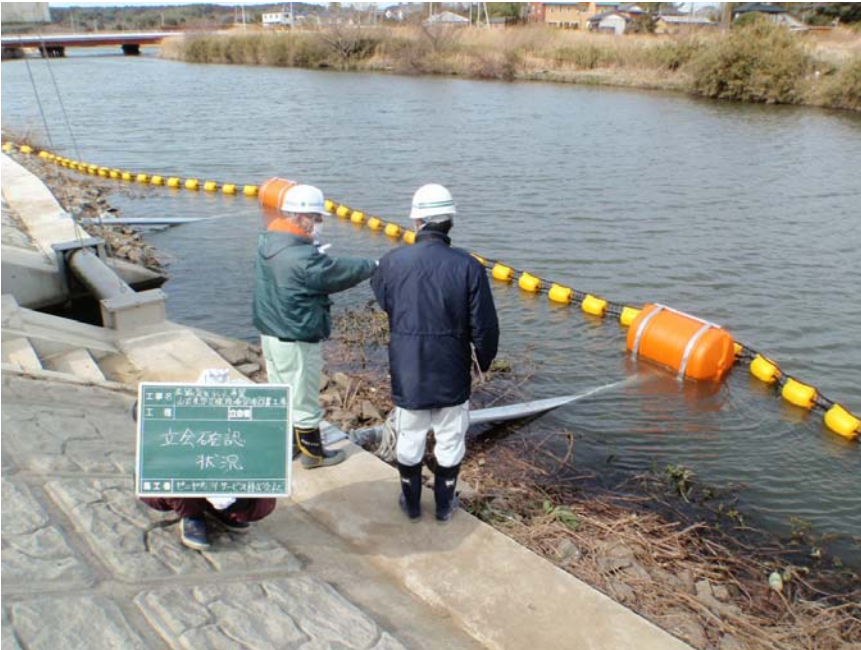
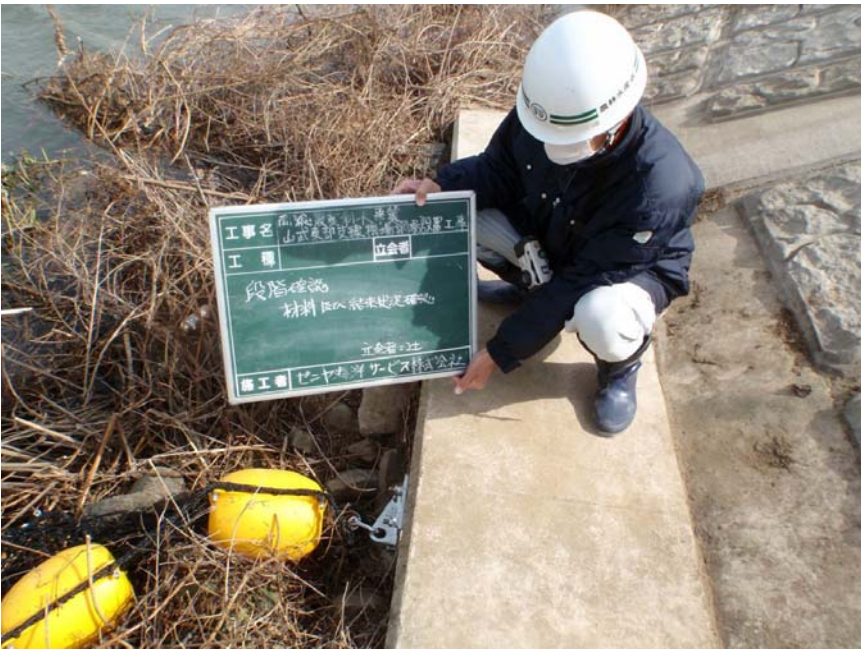
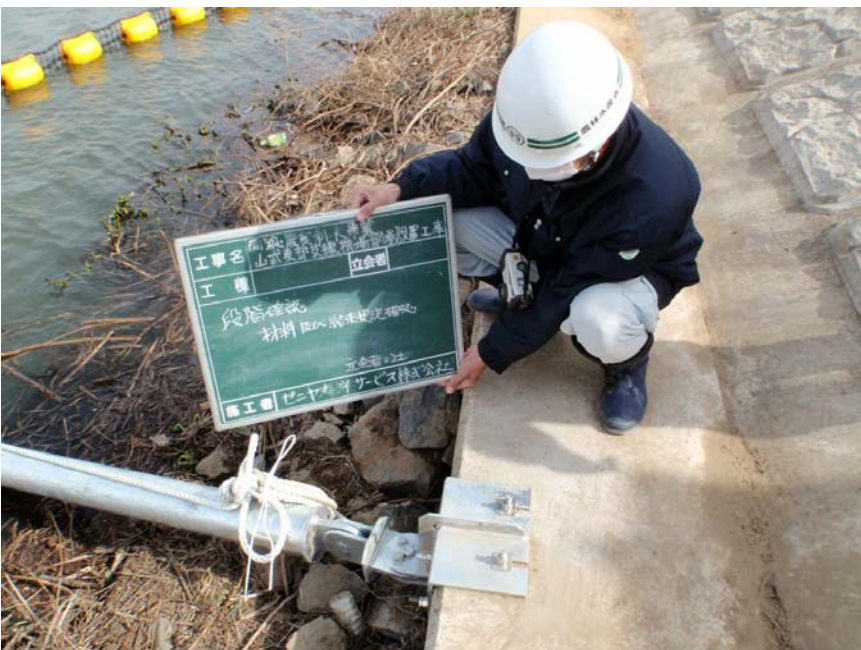
【写真タイトル】立会確認  
 【写真 - 大分類】工事  
 【写真区分】出来形管理  
 写真  
 【工種】据付工  
 【工種区分予備】材料及  
 び結束状況の確認  
 【撮影年月日】20110316

【写真タイトル】立会確認  
 【写真 - 大分類】工事  
 【写真区分】出来形管理  
 写真  
 【工種】据付工  
 【工種区分予備】材料及  
 び結束状況の確認

網場据付確認検査表				
工事名	両総農業水利事業山武東部支線機場網場設置工事			
種	流木止設備	検査員	社内	山中
目	網場設備		立会	辻係長
検査日	平成23年3月16日	検査結果	合格	
項目	確認事項	社内確認	立会確認	備考
網場端部 連結状況	シャックルの 合に問題は無 いか	◎良 否	◎良 否	上流側 カーフロ
		◎良 否	◎良 否	下流側 カーフロ
		◎良 否	◎良 否	係留ビーム (上流側)
		◎良 否	◎良 否	係留ビーム (下流側)
網場据付状況	ネット, メインロープに 端 な れはないか	◎良 否	◎良 否	
	フロートの に みはない か	◎良 否	◎良 否	
	ネットの結束に みはないか	◎良 否	◎良 否	
	結束ロープの端 は つれ ていないか	◎良 否	◎良 否	
傷の有無	主ロープの表皮に傷・ れ等 はないか	◎良 否	◎良 否	
	フロートに割れや ははないか	◎良 否	◎良 否	
	ネットに破れはないか	◎良 否	◎良 否	
設置状況	ネットの き, 部分的な沈み みはないか	◎良 否	◎良 否	
記事

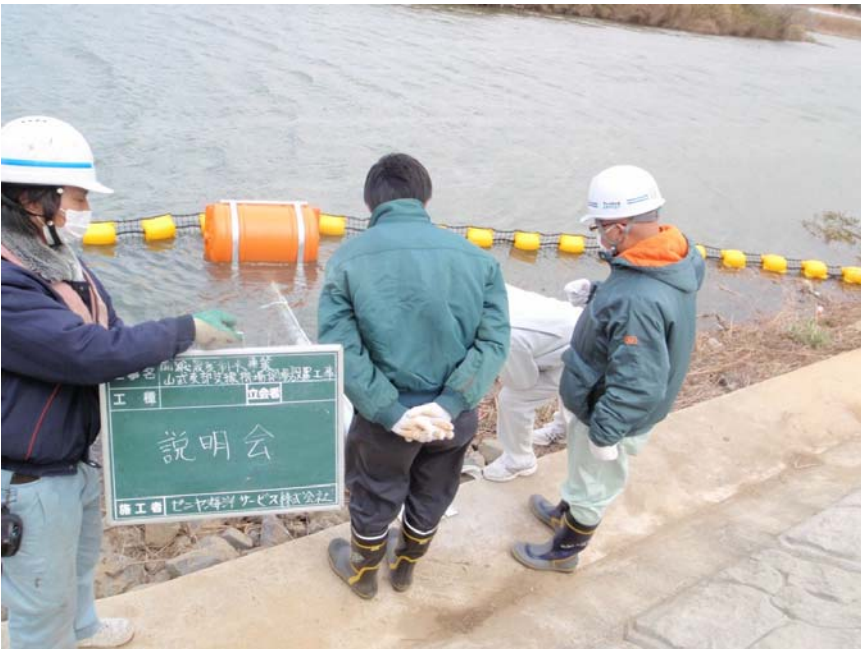
【写真タイトル】立会確認  
【写真 - 大分類】工事  
【写真区分】出来形管理  
写真  
【工種】据付工  
【工種区分予備】材料及  
び結束状況の確認

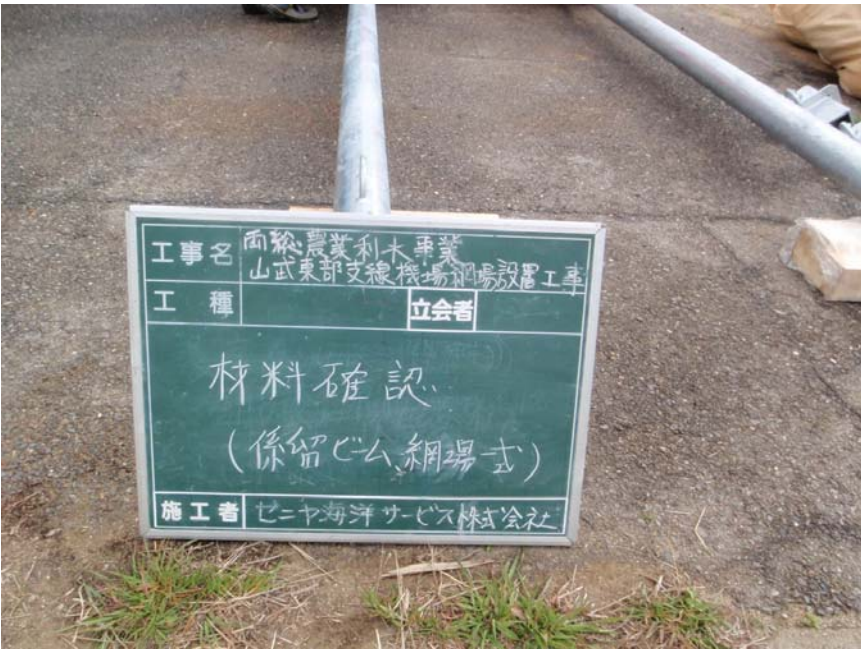
【写真タイトル】受入材料確認  
 【写真 - 大分類】工事  
 【写真区分】品質管理写真  
 【工種区分予備】係留ビム・網場一式

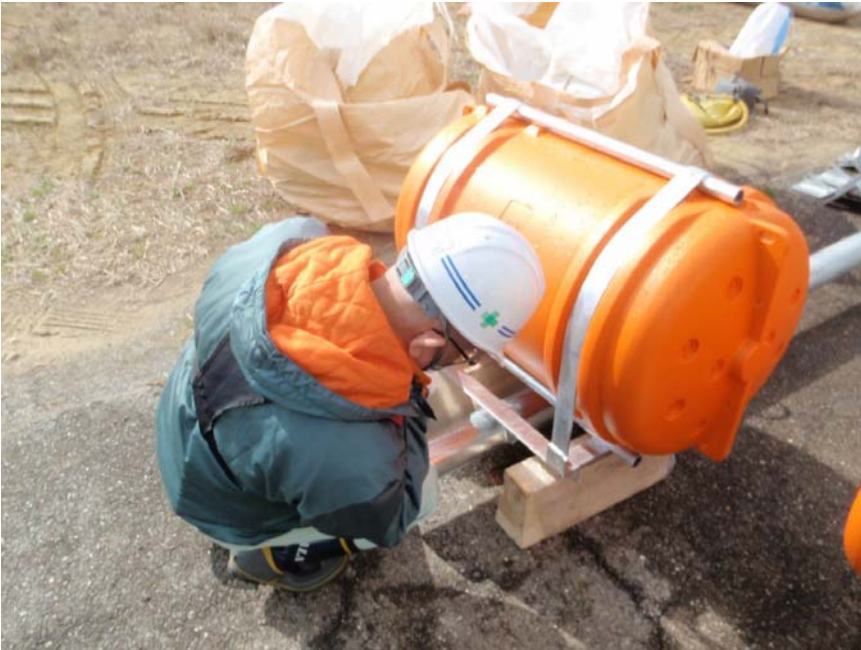
【写真タイトル】受入材料確認  
 【写真 - 大分類】工事  
 【写真区分】品質管理写真  
 【工種区分予備】係留ビム先端状況確認

作番	工事名称		検査員							
	両総農業水利事業山武東部支線機場網場設置工事		自主：森田 社内：山中 立会：							
図面番号	製品名称		検査結果							
	係留ビーム（上流側）		外観：合格 寸法：合格							
製作数：1本			単位：mm							
記号	測定箇所	設計値	測定結果				許容差	摘要		
			自主検査		社内検査				立会確認	
			測定値	誤差	測定値	誤差				
A	先端高さ	340	340	0	340	0			±5.0	
B	パイプ径	114.3	114	0	113.75	-0.5			±1.1	
C	全長	3991	3991	0	3992	+1			±10.0	
D	ブラケット高さ	750	750	0	750	0			±5.0	
外	損傷の有無		判定	社内：無 立会：	目視により部材の損傷が無いことを確認する。					
観	変色の有無		判定	社内：無 立会：	目視により変色が無いことを確認する。
