# 両総農業水利事業山武東部支線機場網場設置工事

## 完成図書

ゼニヤ海洋サービス株式会社

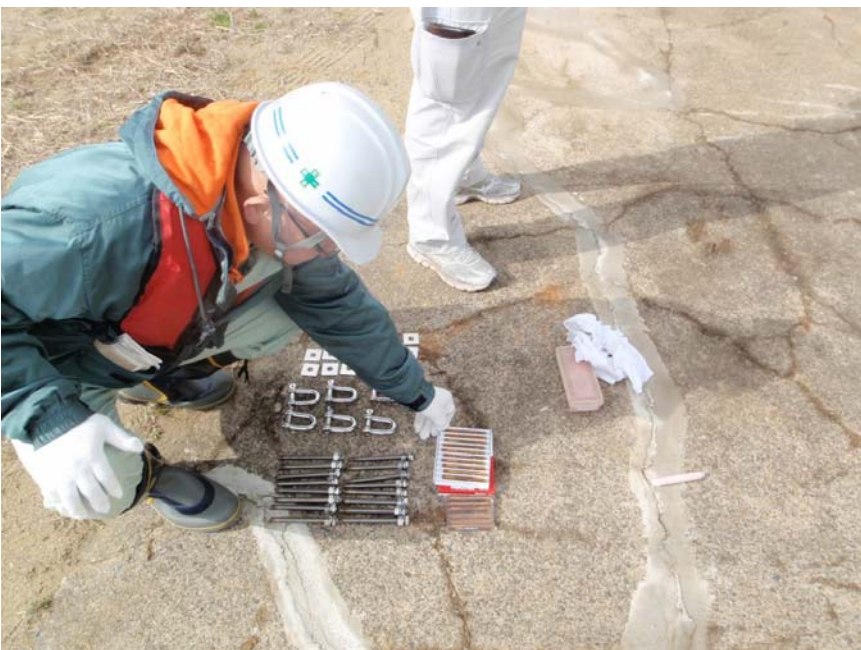
【写真タイトル】受入材料確認  
【写真 - 大分類】工事  
【写真区分】品質管理写真  
【工種区分予備】係留金  
具確認

作番	工事名称		検査員							
	両総農業水利事業山武東部支線機場網場設置工事		自主：森田 社内：山中 立会：辻係長							
図面番号	製品名称		検査結果							
	護岸側ステー受け金具、護岸側ビームヒンジ受け金具		外観：合格 寸法：合格							
単位：mm										
記号	測定箇所	設計値	測定結果				許容差	摘要		
			自主検査		社内検査				立会確認	
			測定値	誤差	測定値	誤差				
A	ステー幅	160	160	0	160	0			±5.0	
B	ステー幅	160	160	0	160	0			±5.0	
C	ステー連結部厚み	9	9	0	9.12	0.12			±0.55	
D	ヒンジ厚み	9	9	0	9.13	0.13			±0.55	
E	ヒンジ高さ	212	212	0	212	0			±5.0	
F	ヒンジ幅	260	260	0	262	+2			±5.0	
外観	損傷の有無		判定	社内：無 立会：無	目視により部材の損傷が無いことを確認する。					
	変色の有無		判定	社内：無 立会：無	目視により変色が無いことを確認する。

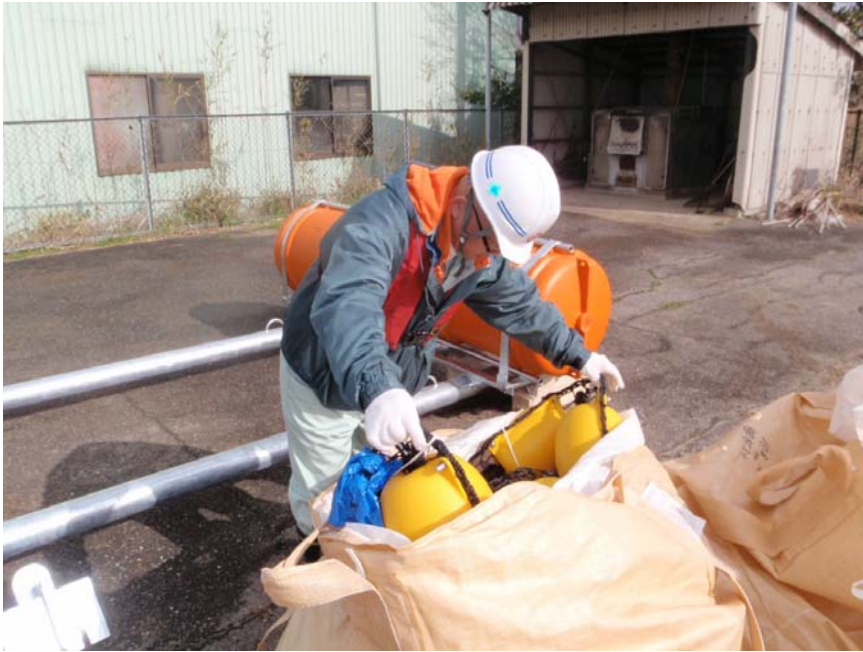
【写真タイトル】受入材料確認  
【写真 - 大分類】工事  
【写真区分】品質管理写真  
【工種区分予備】ケミカ  
ルアンカー確認  
M12×16セット

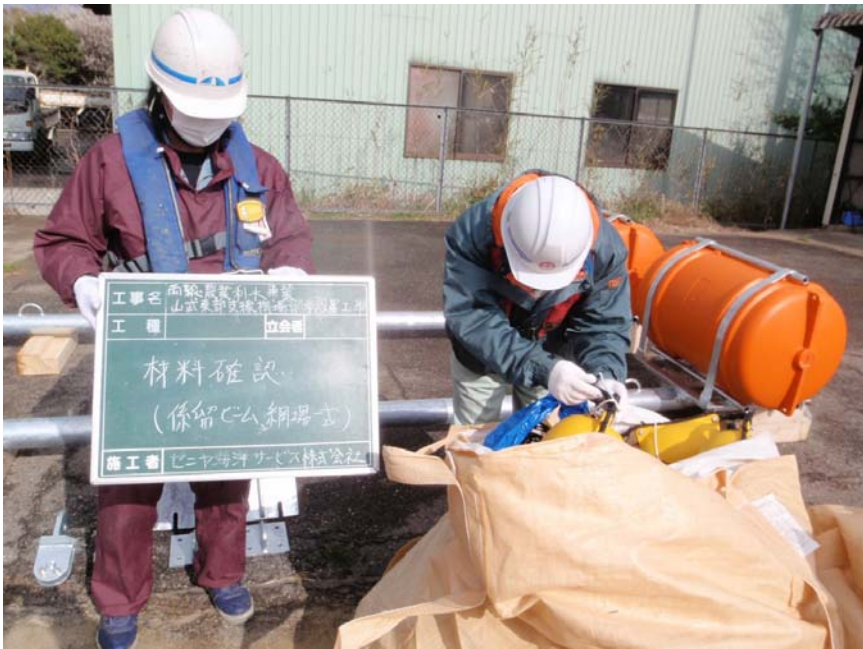
【写真タイトル】受入材料確認  
【写真 - 大分類】工事  
【写真区分】品質管理写真  
【工種区分予備】網場資材の確認

- (1) ネット  
①, ネット 材質：ポリエチレン
- (2) フロート  
①, フロート 材質：ポリエチレン
- (3) ロープ  
①, 通しロープ 材質：ポリエチレン  
②, 沈錘取付ロープ 材質：ナイロン  
③, 通しロープ結束用ロープ 材質：ポリエチレン
- (4) 沈錘チェーン  
①, 沈錘チェーン 材質：SS400HDZ  
②, 沈錘ロープ 取付位置：ネット下端部

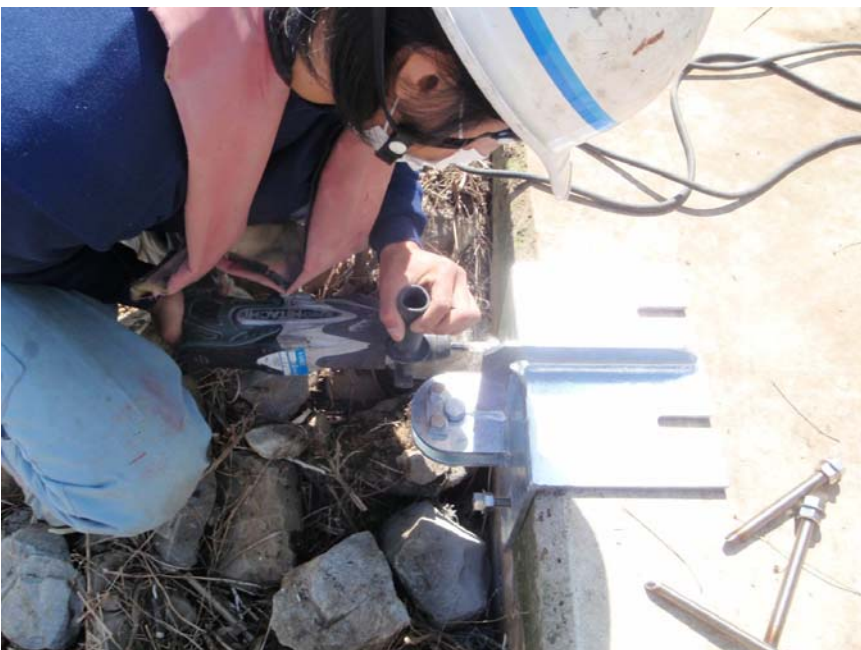
【写真タイトル】上流側  
 ビームヒンジ受金物  
 【写真 - 大分類】工事  
 【写真区分】施工状況写真  
 【工種区分予備】アンカ  
 一削孔状況  
 削孔長110mm

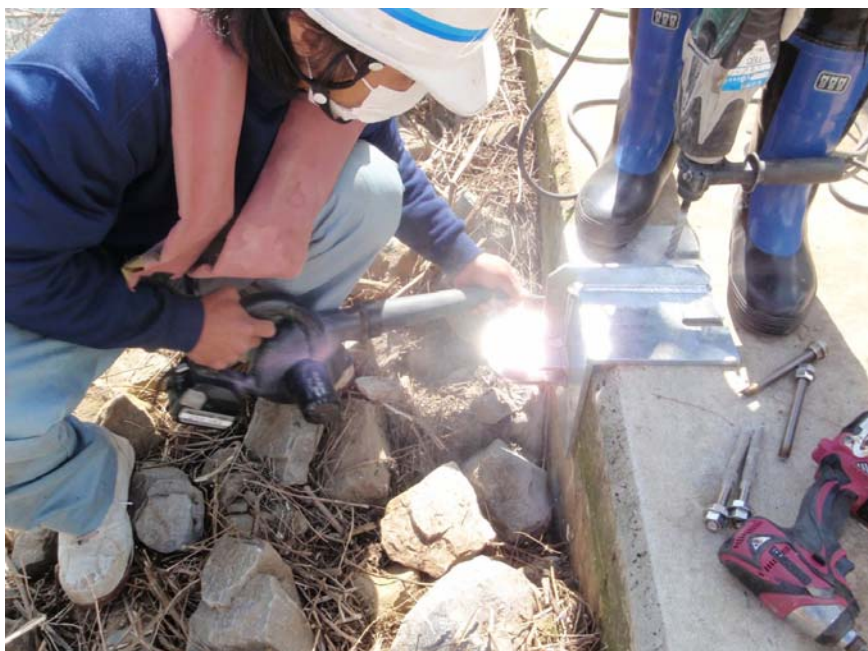
【写真タイトル】上流側  
ビームヒンジ受金物  
【写真 - 大分類】工事  
【写真区分】施工状況写  
真  
【工種区分予備】ケミカ  
ルアンカー打設前清掃

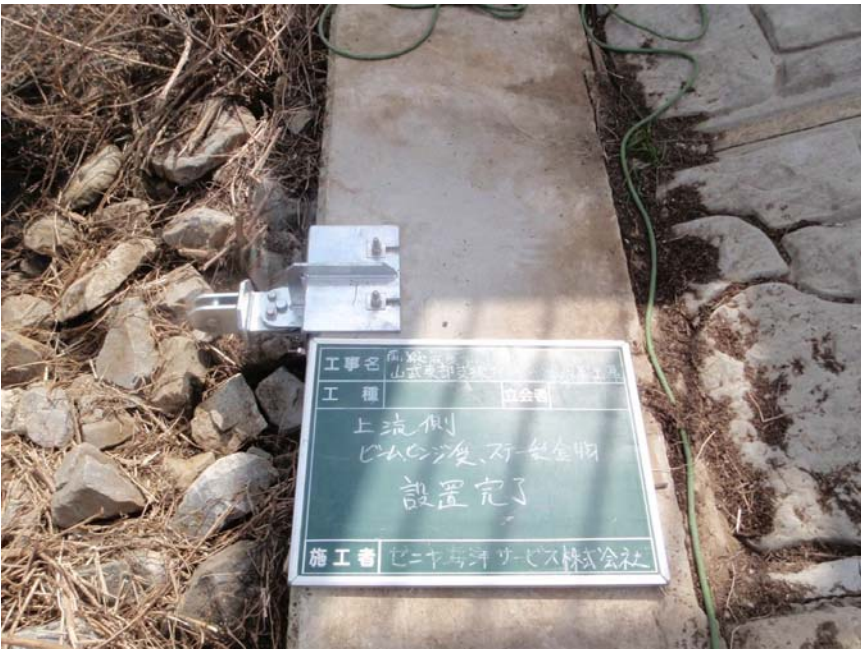
【写真タイトル】上流側  
 ビームヒンジ受金物  
 【写真 - 大分類】工事  
 【写真区分】施工状況写  
 真  
 【工種区分予備】アンカ  
 ー設置状況

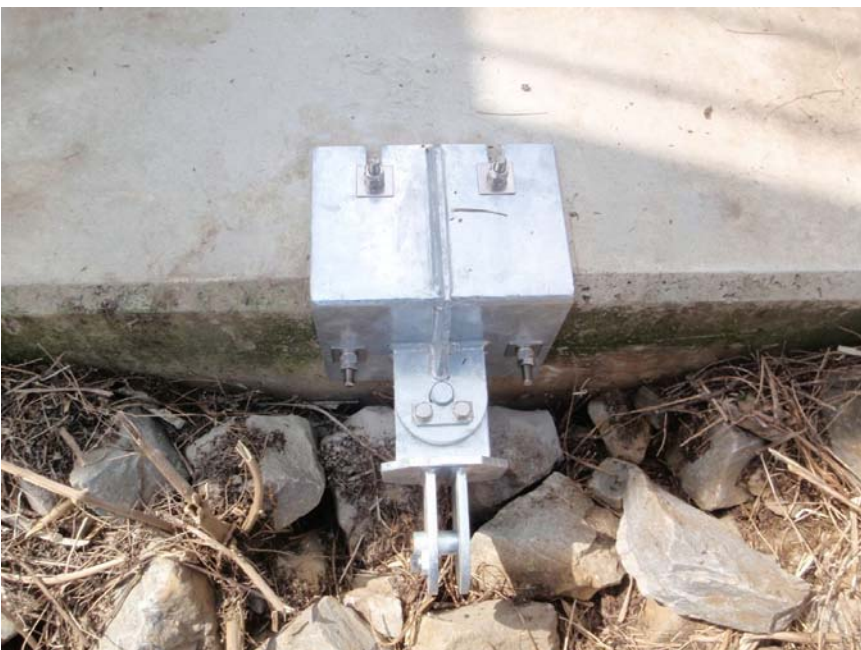
【写真タイトル】上流側  
 ビームヒンジ受金物  
 【写真 - 大分類】工事  
 【写真区分】施工状況写  
 真  
 【工種区分予備】アンカ  
 ー設置完了

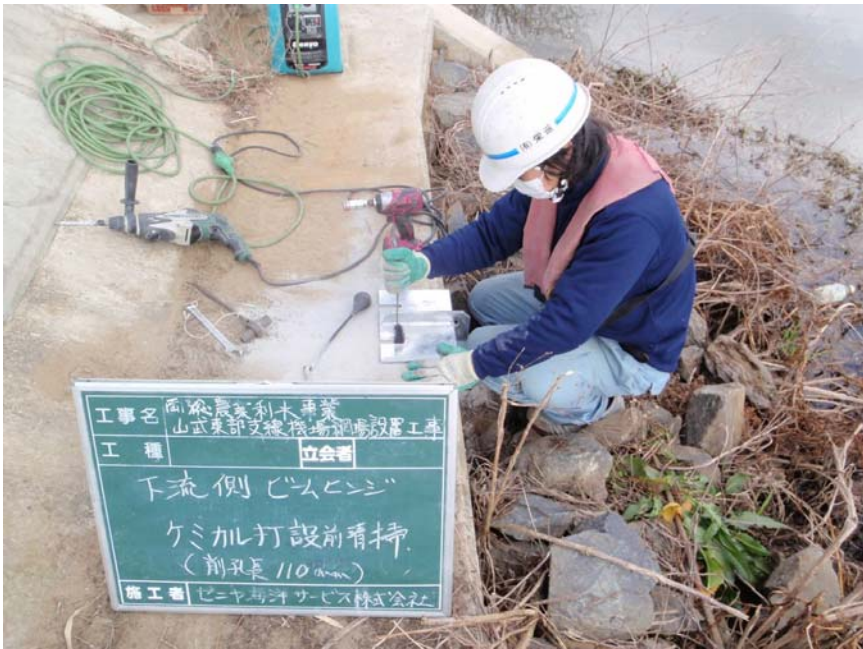
【写真タイトル】下流側  
 ビームヒンジ受金物  
 【写真 - 大分類】工事  
 【写真区分】施工状況写  
 真  
 【工種区分予備】アンカ  
 ー削孔状況

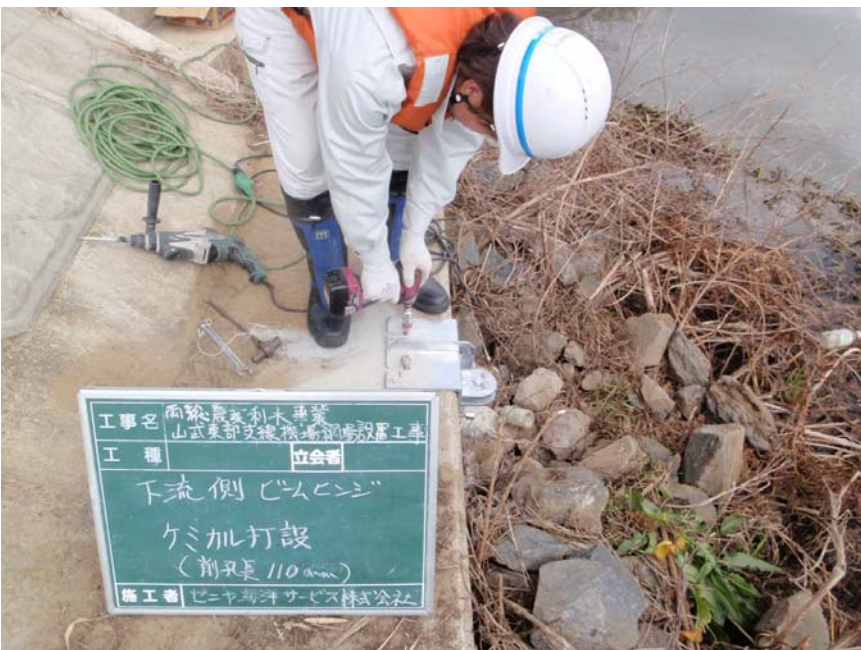
【写真タイトル】下流側  
 ビームヒンジ受金物  
 【写真 - 大分類】工事  
 【写真区分】施工状況写真  
 【工種区分予備】樹脂カプセル挿入状況

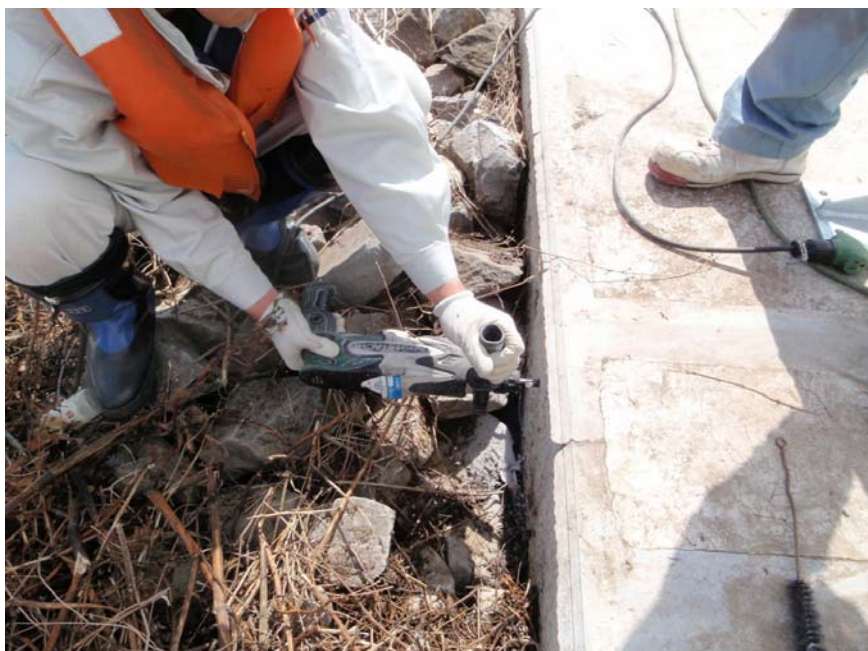
【写真タイトル】上流側  
スレー金物  
【写真 - 大分類】工事  
【写真区分】施工状況写  
真  
【工種区分予備】アンカ  
ー削孔状況

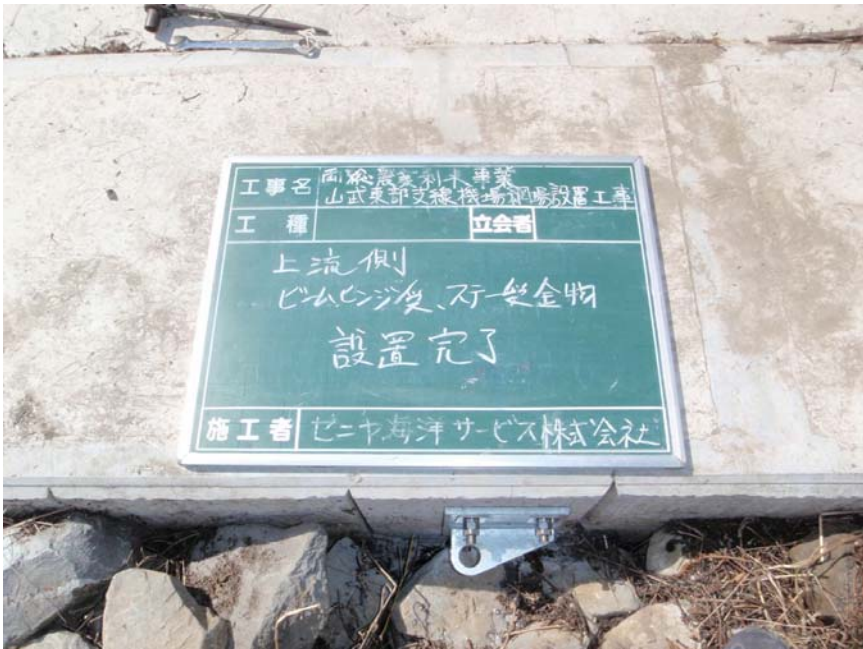
【写真タイトル】上流側  
ステー金物  
【写真 - 大分類】工事  
【写真区分】施工状況写  
真  
【工種区分予備】ケミカ  
ルアンカー挿入状況

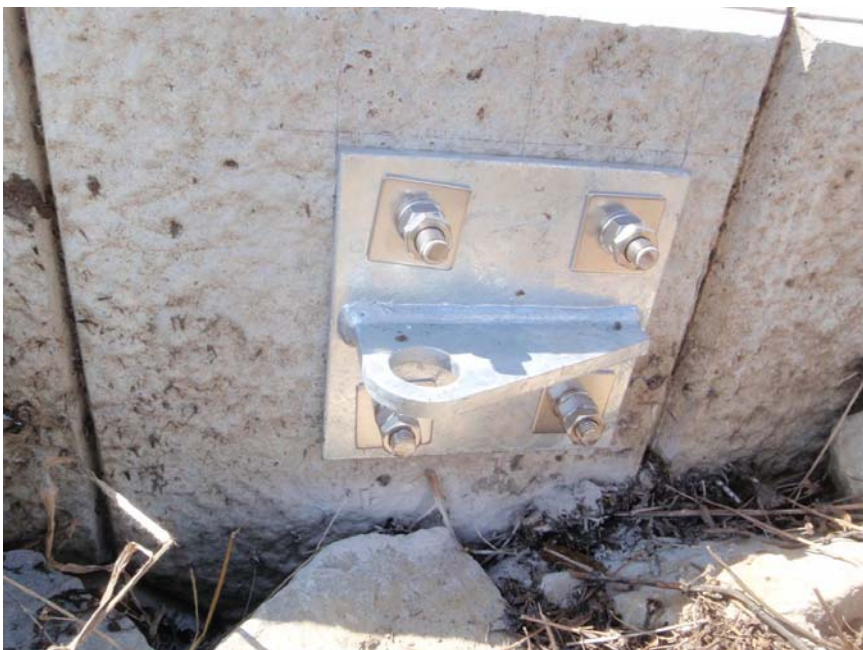
【写真タイトル】上流側  
ステー金物  
【写真 - 大分類】工事  
【写真区分】施工状況写  
真  
【工種区分予備】設置完  
了

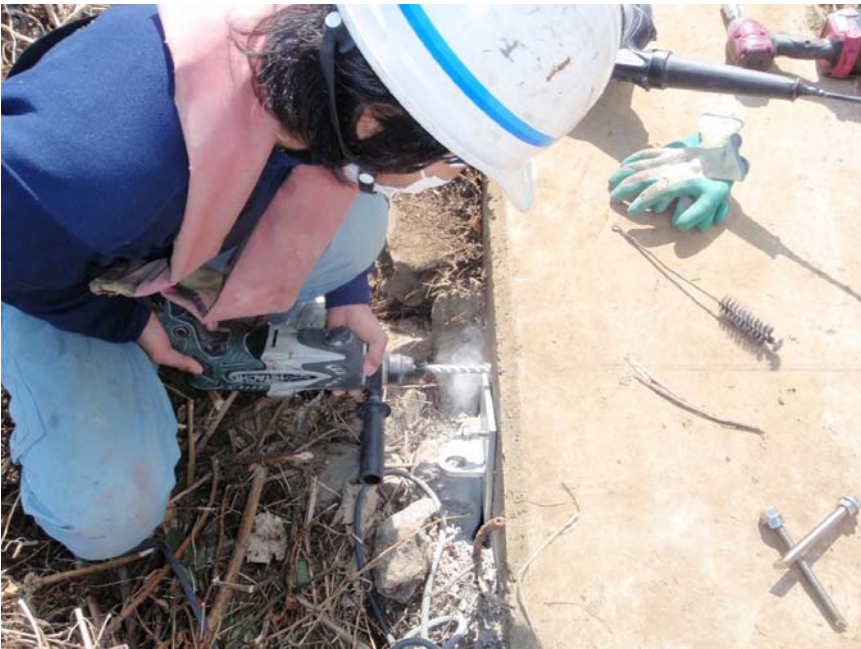
【写真タイトル】下流側  
ステー金物  
【写真 - 大分類】工事  
【写真区分】施工状況写  
真  
【工種区分予備】アンカ  
ー削孔状況

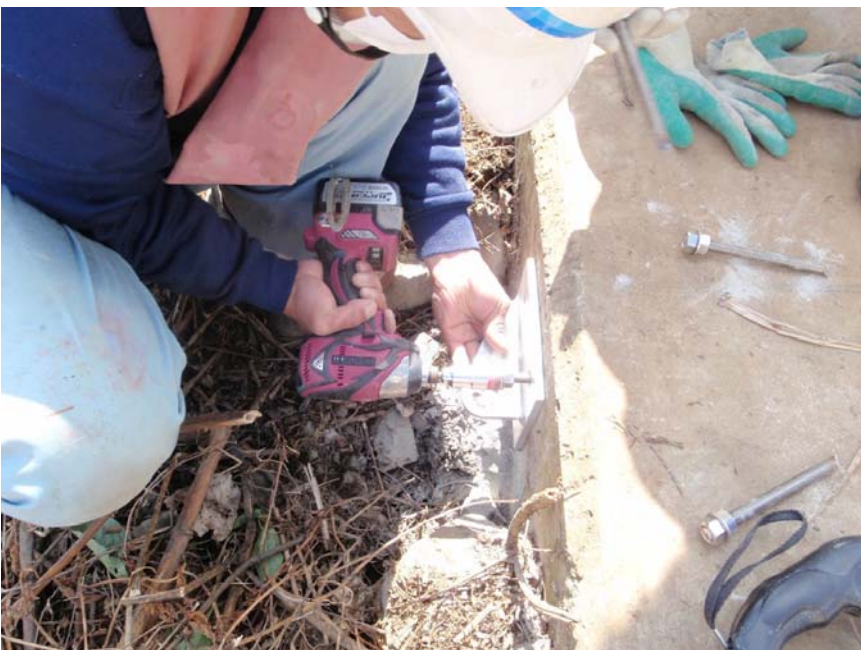
【写真タイトル】下流側  
スーレ金物  
【写真 - 大分類】工事  
【写真区分】施工状況写  
真  
【工種区分予備】ケミカ  
ルアンカー打設状況

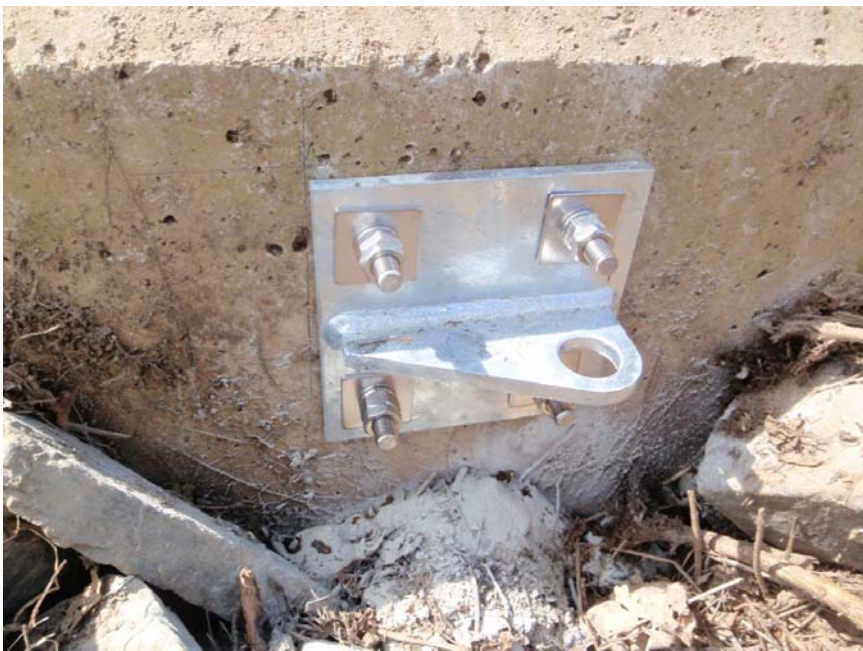
【写真タイトル】下流側  
 ステー金物  
 【写真 - 大分類】工事  
 【写真区分】施工状況写  
 真  
 【工種区分予備】設置完  
 了

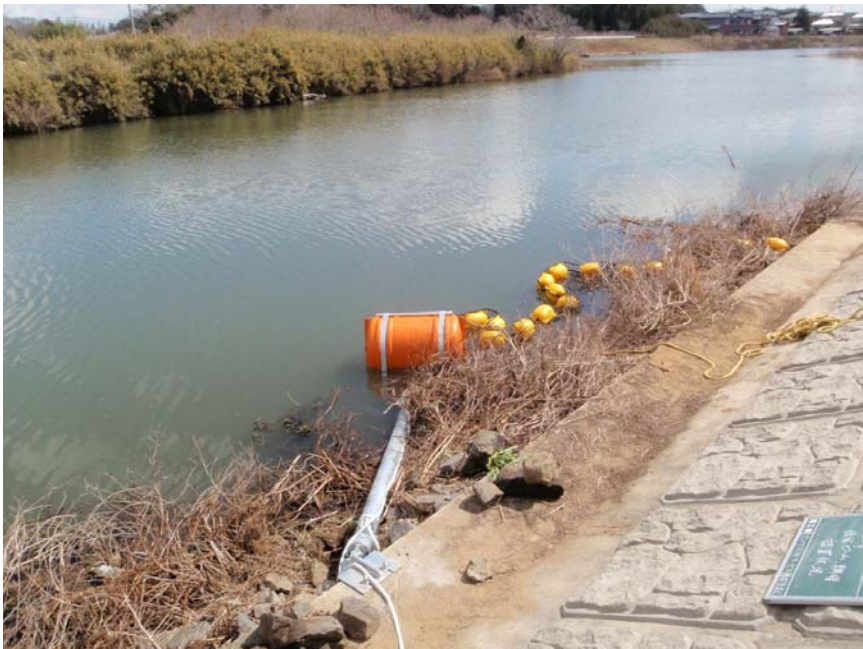
【写真タイトル】下流側  
係留ビーム・網場設置状  
況

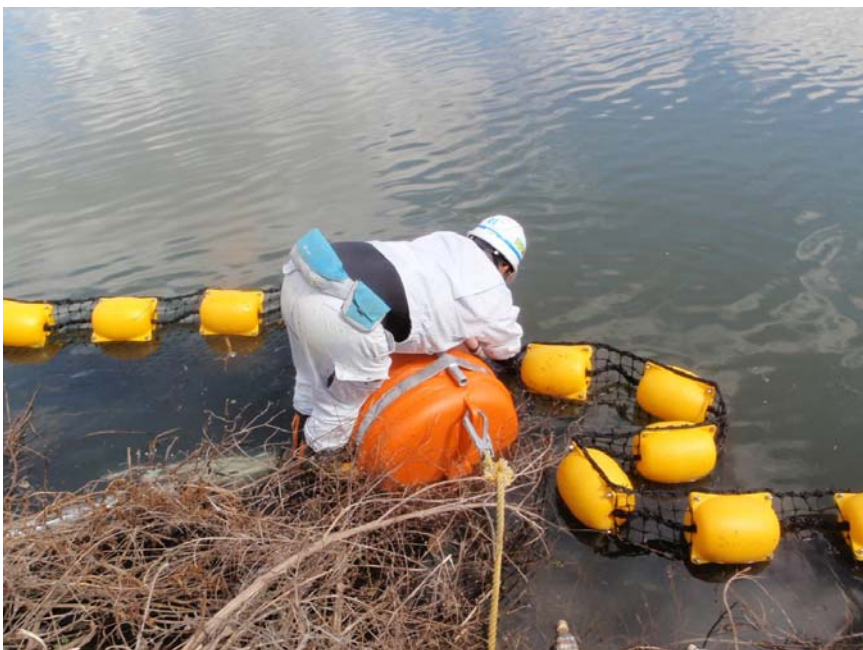
【写真タイトル】下流側  
係留ビーム・網場設置状  
況

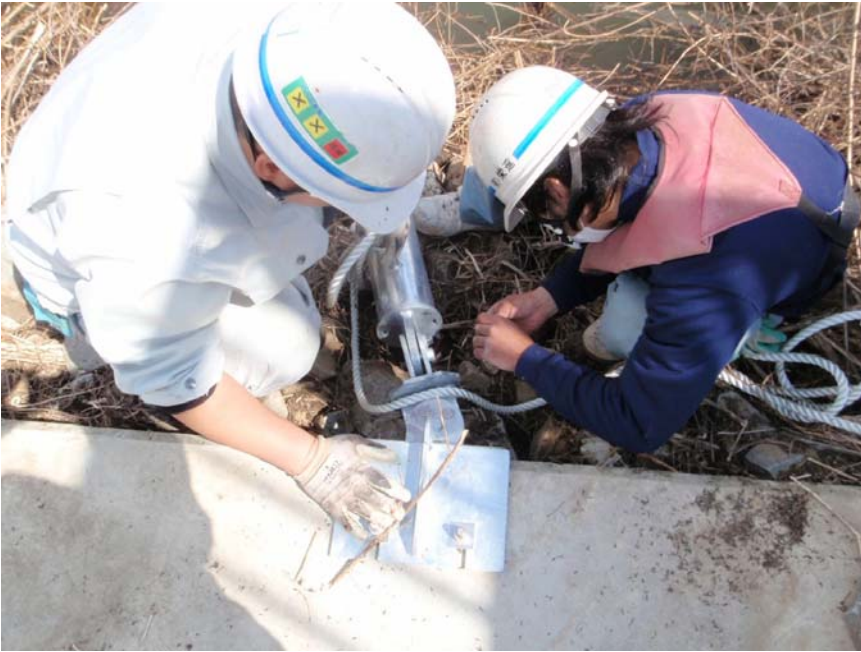
【写真タイトル】下流側  
係留ビーム・網場設置状  
況

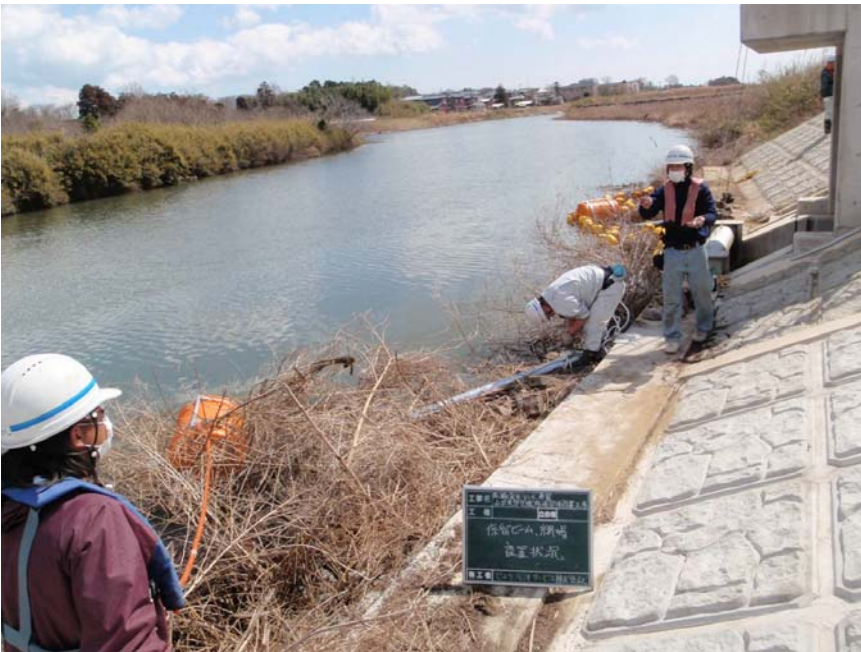
【写真タイトル】上流側  
係留ビーム・網場設置状  
況

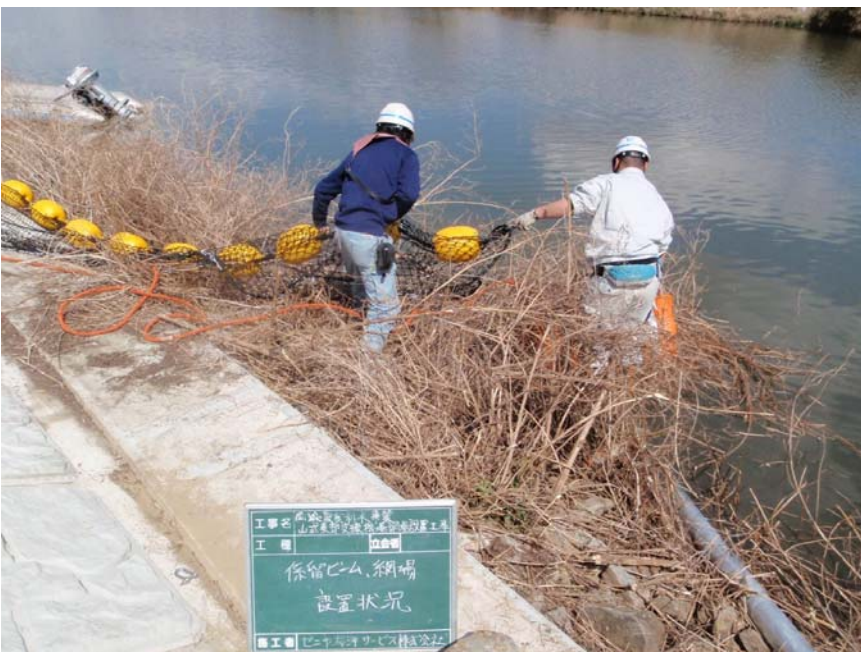
【写真タイトル】上流側  
係留ビーム・網場設置状  
況

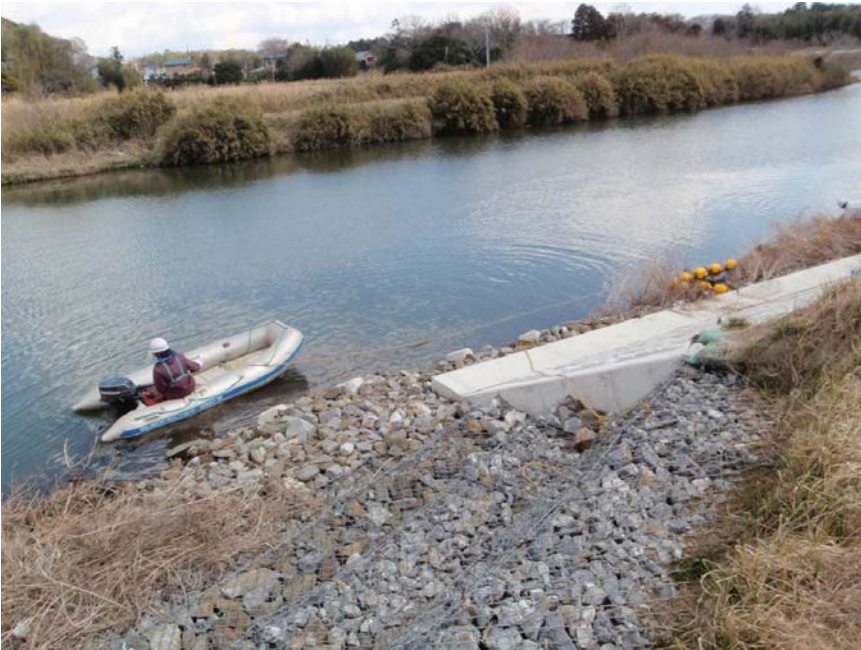
【写真タイトル】上流側  
係留ビーム・網場設置状  
況

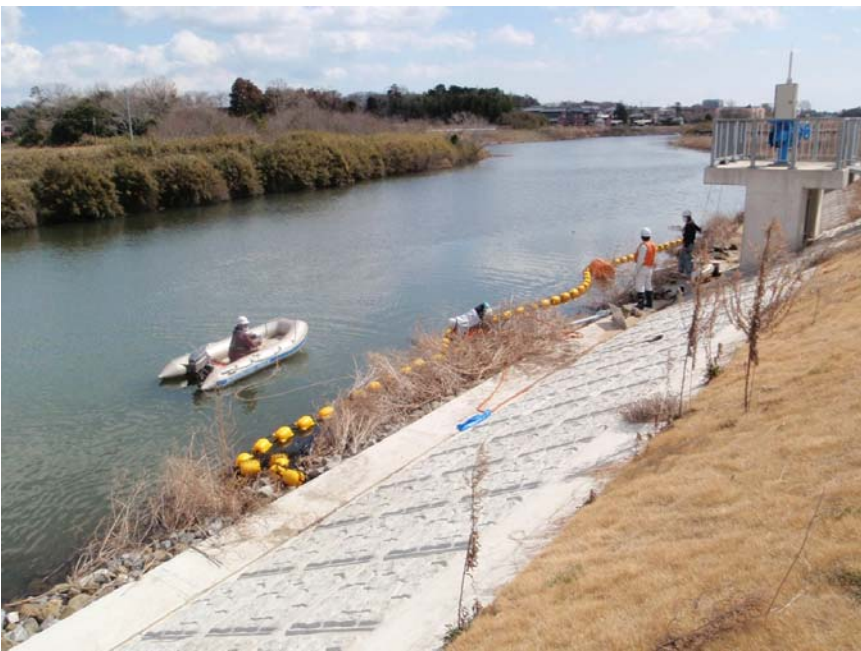
【写真タイトル】上流側  
係留ビーム・網場設置状  
況

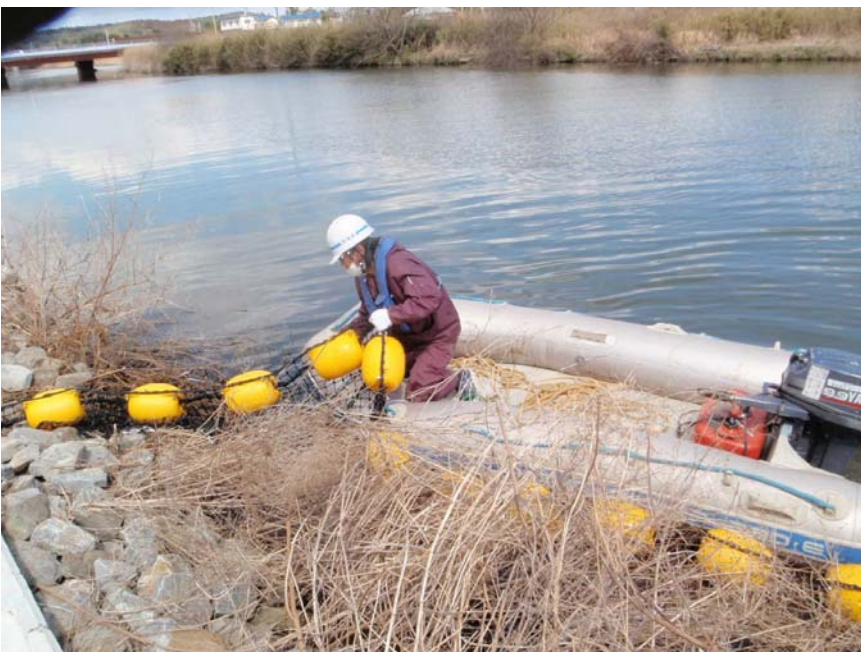
【写真タイトル】上流側  
係留ビーム・網場設置状  
況

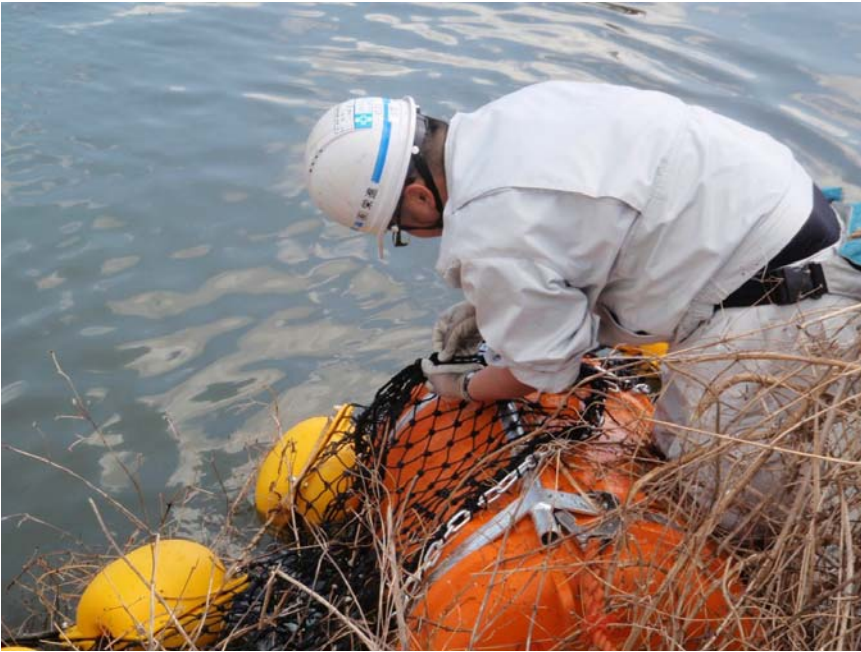
【写真タイトル】上流側  
係留ビーム・網場設置状  
況

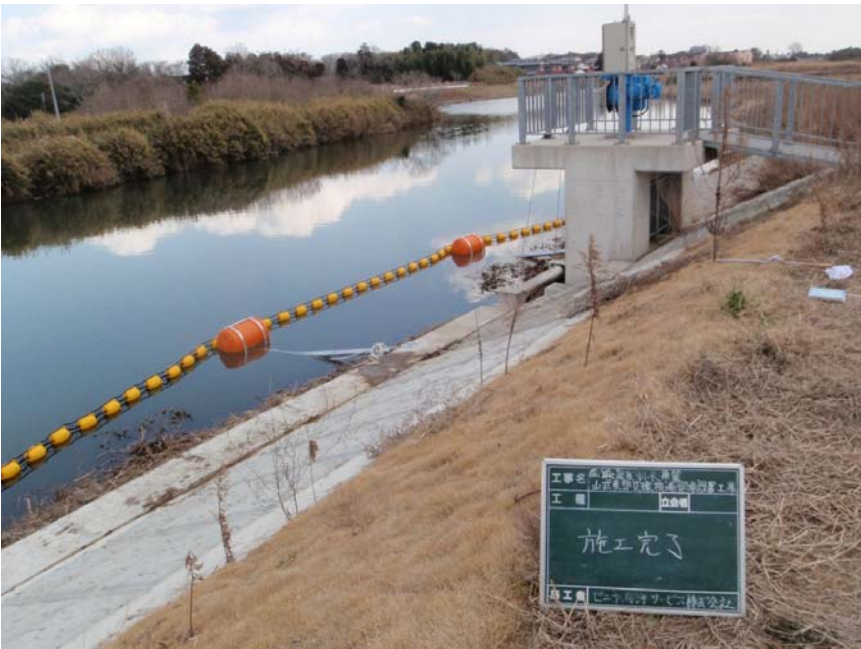
【写真タイトル】網場設置状況  
【写真 - 大分類】工事  
【写真区分】施工状況写真  
【工種区分予備】ビーム先端網場結束状況

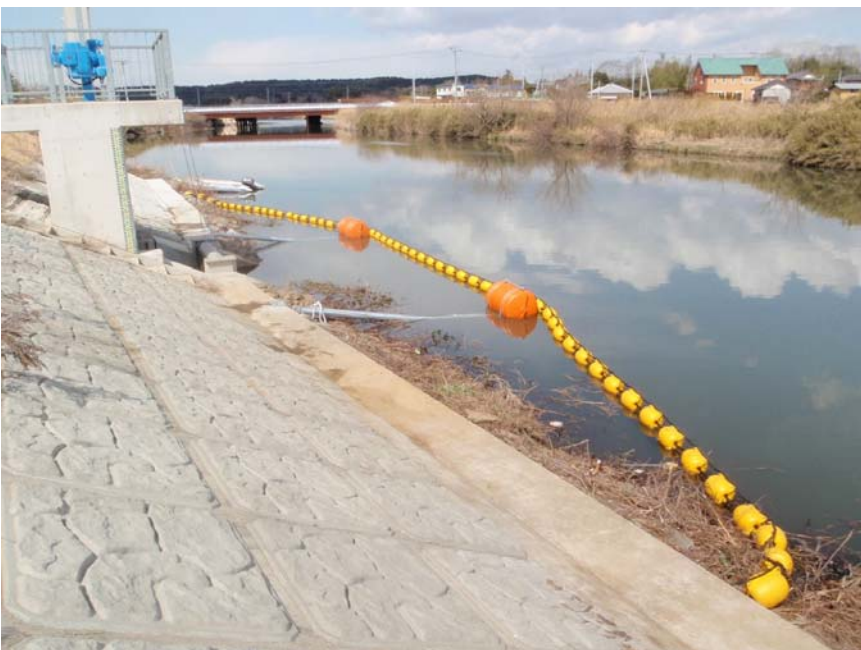
【写真タイトル】網場設置状況  
【写真 - 大分類】工事  
【写真区分】施工状況写真  
【工種区分予備】設置完了  
上流側から望む

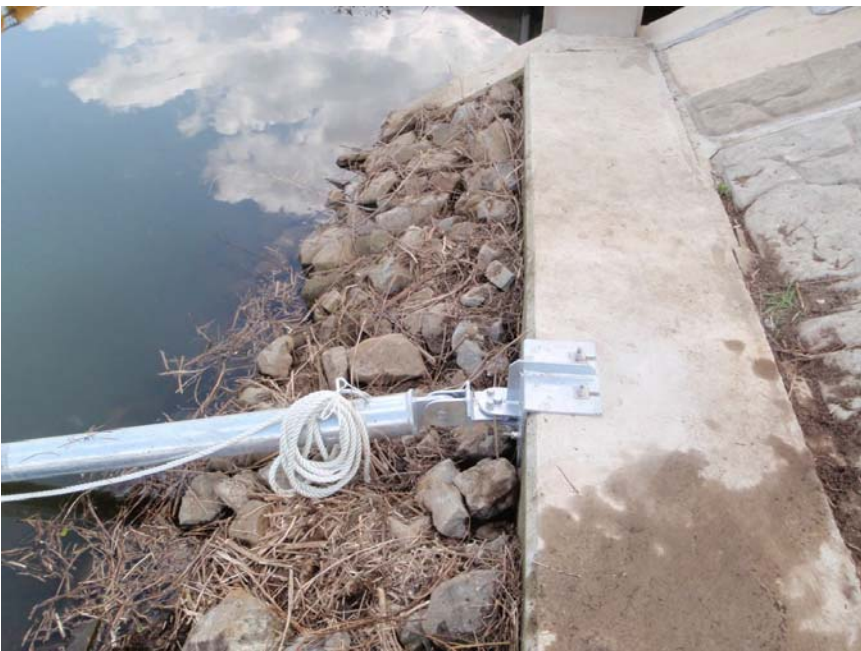
【写真タイトル】上流側  
ステー設置部結束状況  
【写真 - 大分類】工事  
【写真区分】施工状況写  
真  
【工種区分予備】設置完  
了

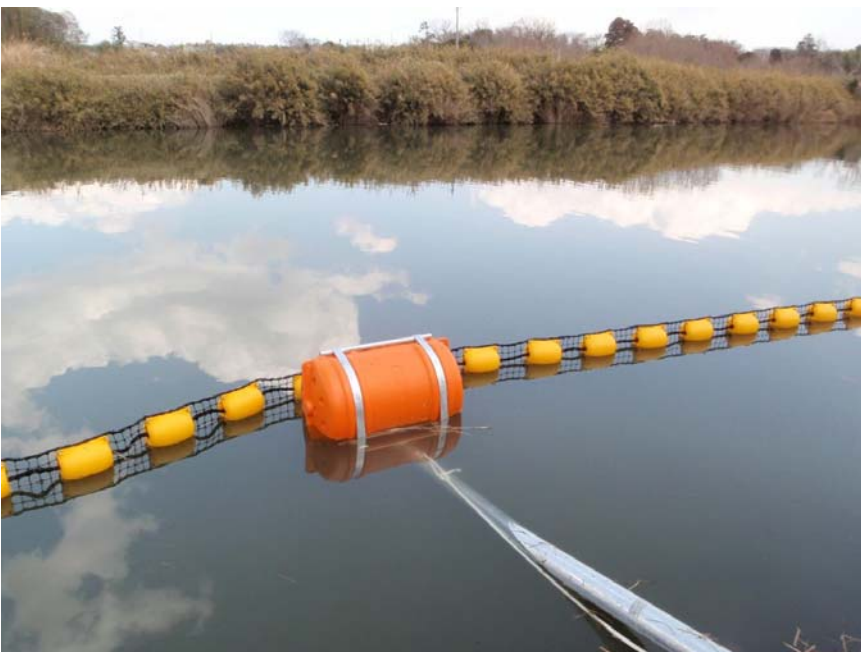
【写真タイトル】上流側  
ビームヒンジ部結束状況  
【写真 - 大分類】工事  
【写真区分】施工状況写  
真  
【工種区分予備】設置完  
了

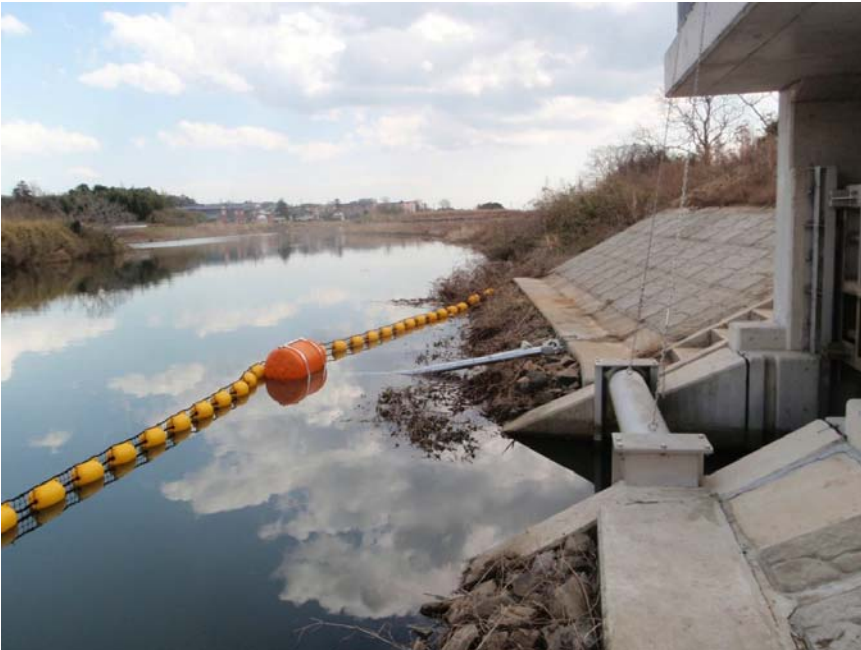
【写真タイトル】ビーム  
先端部設置状況  
【写真 - 大分類】工事  
【写真区分】施工状況写  
真  
【工種区分予備】設置完  
了

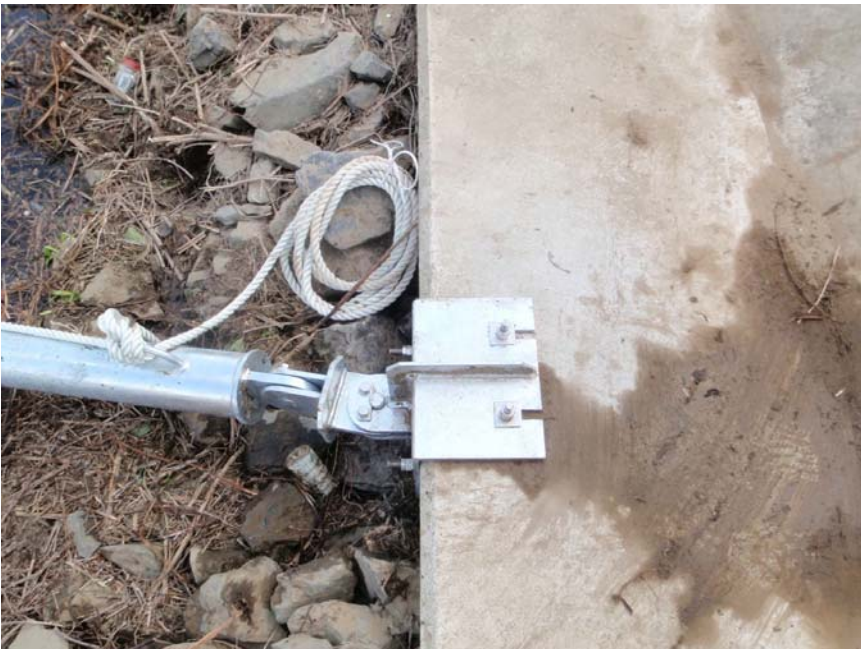
【写真タイトル】下流側  
ビーム設置状況  
【写真 - 大分類】工事  
【写真区分】施工状況写  
真  
【工種区分予備】設置完  
了

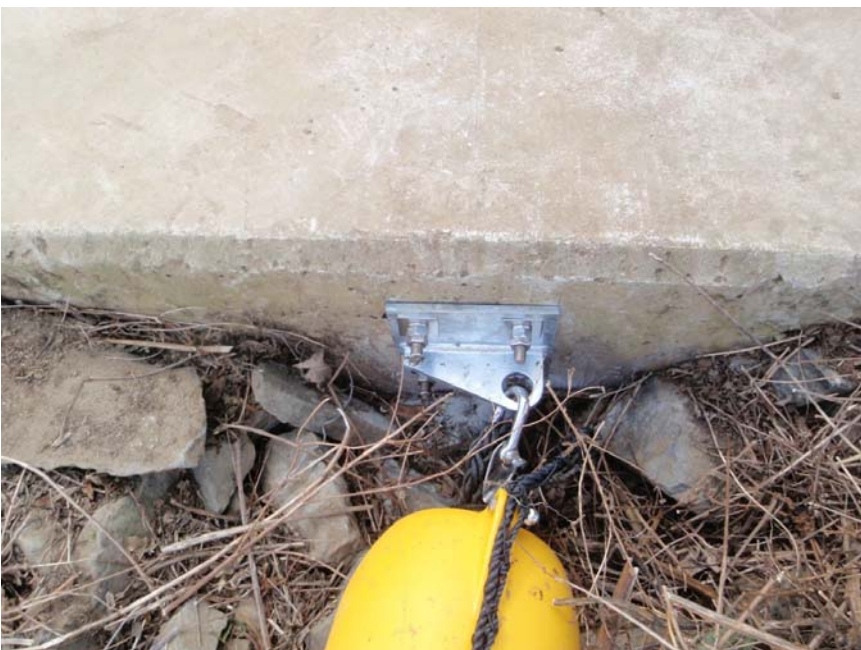
【写真タイトル】上流側  
ビームヒンジ部設置状況  
【写真 - 大分類】工事  
【写真区分】施工状況写  
真  
【工種区分予備】設置完  
了
